Commune : **ARGENTAN** | Rivière : **L' Orne**

Musée de la dentelle

3 Repère(s) sur le site

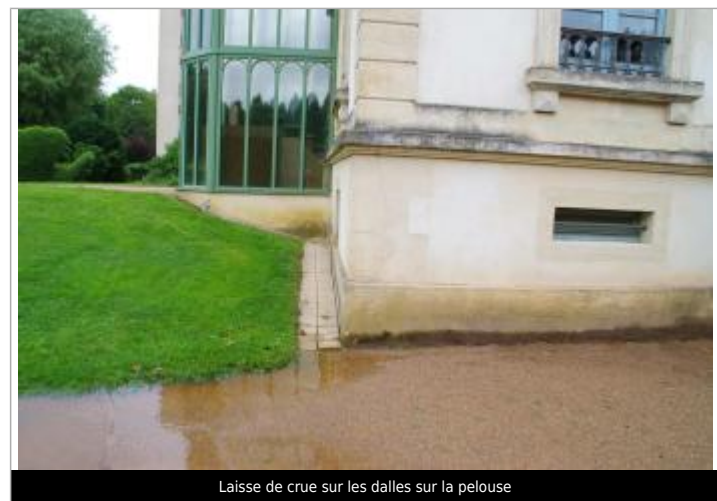
Code : WEB_R_202008064505 Date de mise à jour : 06/08/2020
 Auteur : CONTRIB_01

Texte : Laisse de crue sur dalles sur la pelouse
 Maximum de l'inondation : Oui
 Visibilité : Oui État du repère : Bon
 Pérennité : Aucune

Méthode : GPS
 Référence nivelée : Marque d'inondation
 Système altimétrique : NGF IGN 1969 (système normal)
 Altitude de la référence (en m) : 154.413 m
 Différence entre le niveau d'eau et la référence (en m) : 0.000 m
 Altitude calculée de l'eau (en m) : 154.413

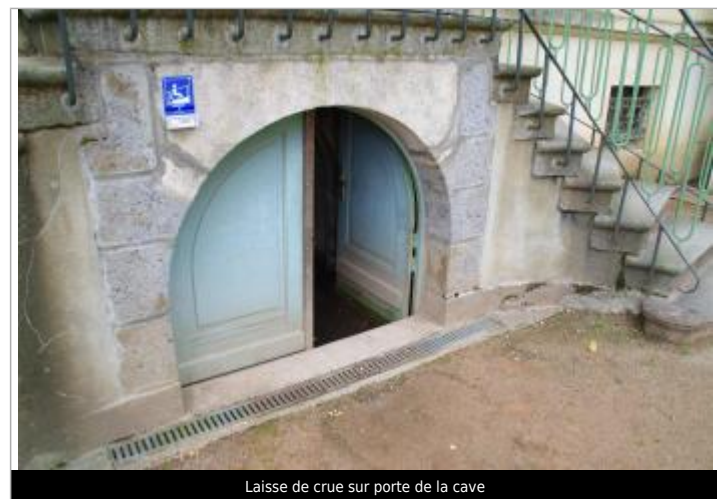
Code : WEB_R_202008064049 **Date de mise à jour :** 06/08/2020
Auteur : CONTRIB_01

Texte : Laisse de crue sur porte de la cave du musée
Maximum de l'inondation : Oui
Visibilité : Oui **État du repère :** Bon
Pérennité : Longue

Méthode : Méthode combinée
Référence nivelée : Marque d'inondation
Système altimétrique : NGF IGN 1969 (système normal)
Altitude de la référence (en m) : 154.521 m
Altitude calculée de l'eau (en m) : 154.521

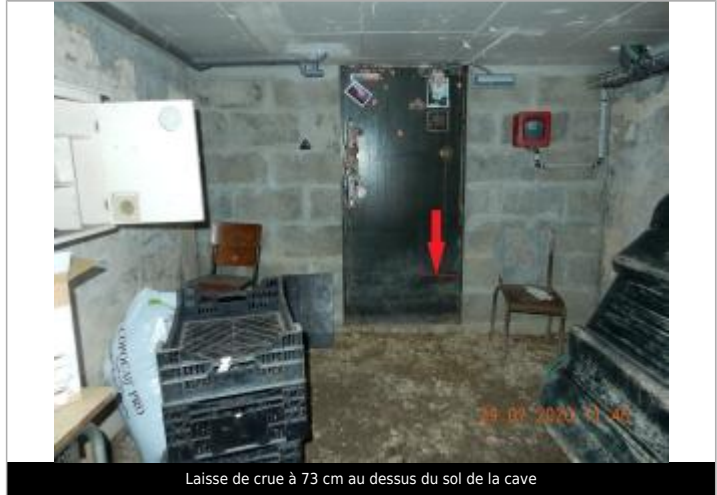
Code : WEB_R_202008060929 Date de mise à jour : 14/09/2020
 Auteur : CONTRIB_01

Commentaires : Laisse de crue dans la cave à 73 cm du sol devant la porte du fond

Maximum de l'inondation : Oui
 Visibilité : Non État du repère : Disparu
 Pérennité : Aucune

Méthode : Non renseigné
 Référence nivelée : Non renseigné
 Système altimétrique : NGF IGN 1969 (système normal)
 Altitude de la référence (en m) : 155.880 m
 Altitude calculée de l'eau (en m) : 155.88
