Commune : **VARILHES****Rue du Barry d'en bas**Rivière : **L' Ariège****2**Repère(s) sur  
le site**GÉNÉRAL****Unité de gestion :** Garonne-Tarn-Lot**Code :** GTL\_S\_6029**Date de mise à jour :** 15/11/2017**Auteur :** SPC GTL

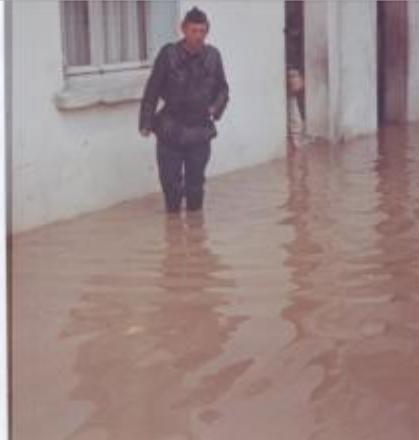
Photo du recensement d'origine. auteur photo : AGERIN

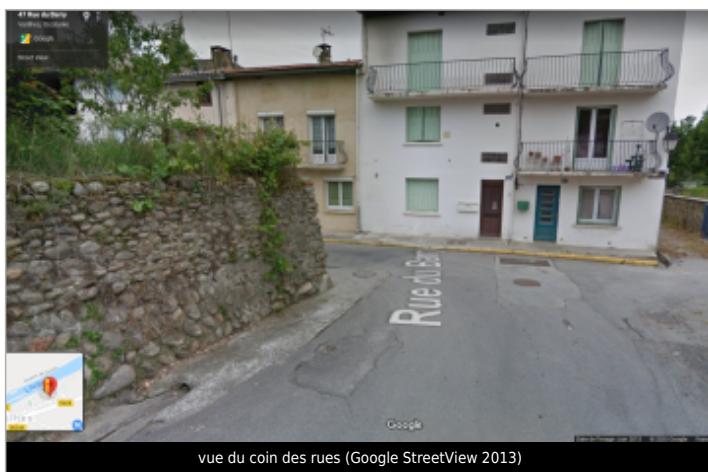
**14 Décembre 2019**Nature de l'inondation : **Débordement de cours d'eau**Altitude calculée de l'eau : **326.2 m**Nature du repère : **Document écrit****Commentaires :** l'eau a atteint coin coin des Rue du Barry et Rue du Barry d'en bas (témoignage pompiers)**GÉNÉRAL****Code :** WEB\_R\_202008114009**Date de mise à jour :****Auteur :** SYMAR-ValAriège

vue du coin des rues (Google StreetView 2013)
