Commune : **PAMBIERS**

Rivière : **L' Ariège**

## Maison d'habitation en amont des épis

**Code :** GTL\_S\_5956

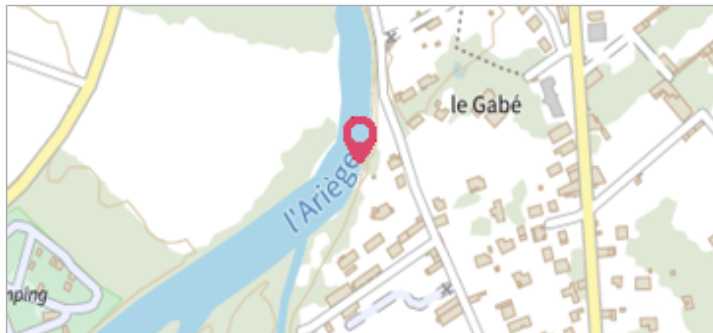
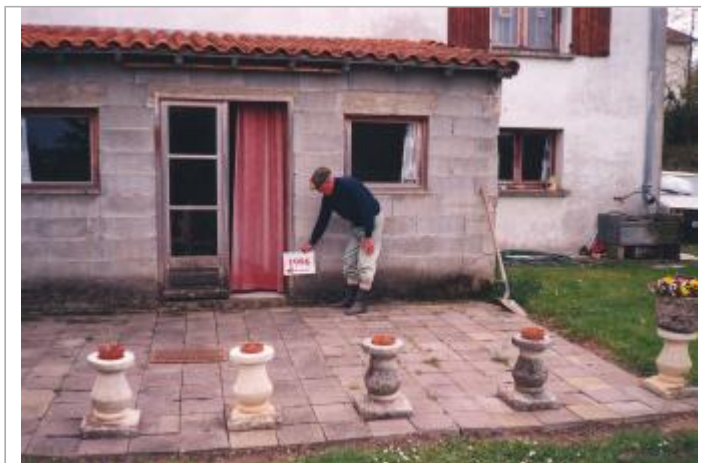
Photo du recensement d'origine. auteur photo : AGERIN

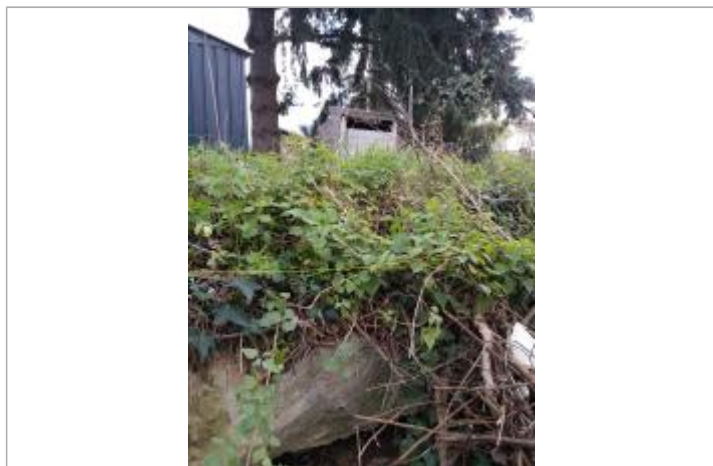
**Commentaires :** l'eau est arrivée environ 15cm sous la crête du merlon.  
Des fuites ont rendu le merlon perméable --> inondation du jardin jusqu'à la terrasse.

laisses de crue côté rivière - environ 15cm sous la crête du merlon
