Commune : **PAMIERS**Rivière : **L' Ariège****Maison d'habitation en amont des épis****2** Repère(s) sur le site**GÉNÉRAL****Unité de gestion :** Garonne-Tarn-Lot**Code :** GTL_S_5956**Date de mise à jour :** 31/10/2016**Auteur :** SPC GTL

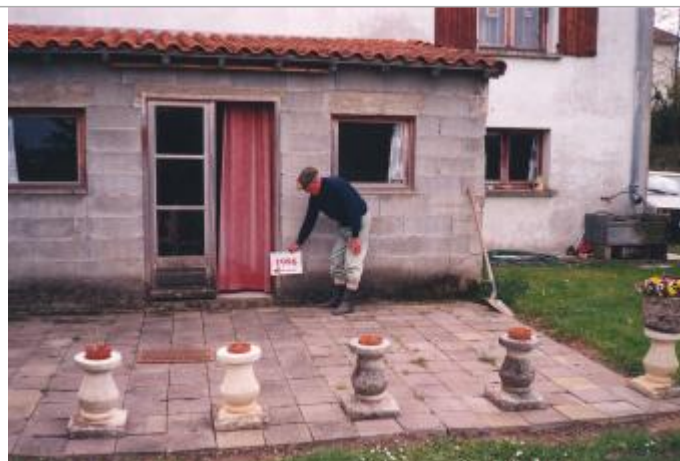
Photo du recensement d'origine. auteur photo : AGERIN

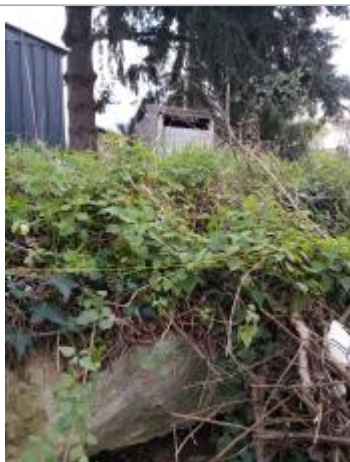
**14 décembre 2019**Altitude calculée de l'eau : **270.26 m**Nature de l'inondation : **Débordement de cours d'eau**Nature du repère : **Laisse d'inondation****Commentaires :** l'eau est arrivée environ 15cm sous la crête du merlon.
Des fuites ont rendu le merlon perméable --> inondation du jardin jusqu'à la terrasse.**GÉNÉRAL****Code :** WEB_R_202008111532**Date de mise à jour :****Auteur :** SYMAR-ValAriège

laisses de crue côté rivière - environ 15cm sous la crête du merlon
