Commune : **PAMIERS**Rivière : **L' Ariège**

## Maison d'habitation en amont des épis

**GÉNÉRAL****Unité de gestion :** Garonne-Tarn-Lot**Code :** GTL\_S\_5956**Date de mise à jour :** 31/10/2016**Auteur :** SPC GTL

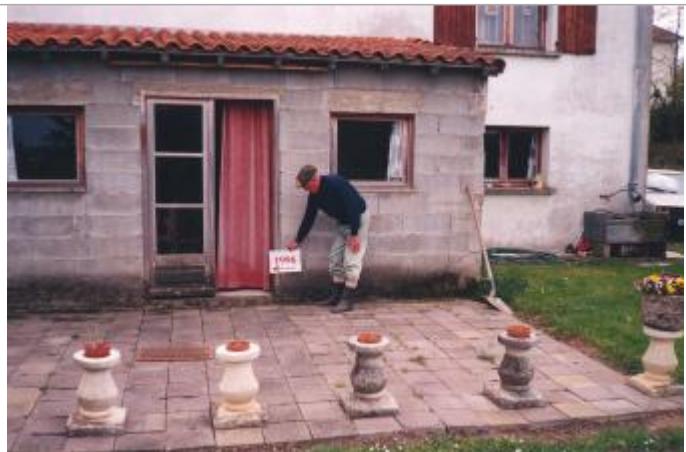
Photo du recensement d'origine. auteur photo : AGERIN

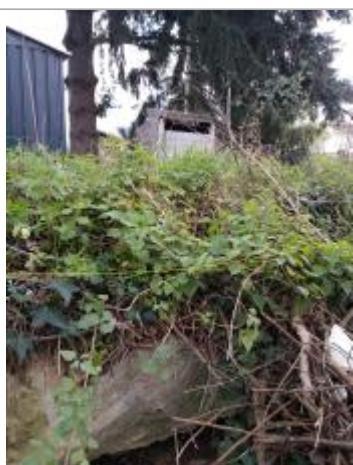
**14 Décembre 2019**Nature de l'inondation : **Débordement de cours d'eau**Altitude calculée de l'eau : **270.26 m**Nature du repère : **Laisse d'inondation****Commentaires :** l'eau est arrivée environ 15cm sous la crête du merlon.  
Des fuites ont rendu le merlon perméable --> inondation du jardin jusqu'à la terrasse.**GÉNÉRAL****Code :** WEB\_R\_202008111532**Date de mise à jour :****Auteur :** SYMAR-ValAriège

laisse de crue côté rivière - environ 15cm sous la crête du merlon
