Commune : **SARREBOURG** | Rivière : **La Sarre**

Code : RS_R_81_1 **Date de mise à jour :** 24/09/2021
Auteur : SPC RS

SOURCE DE REPÉRAGE : RELEVÉ DE LAISSES DE CRUES DE LA DDT 57 SUITE AUX DÉBOREMENTS DE LA SARRE DU 6 FÉVRIER 2020 -

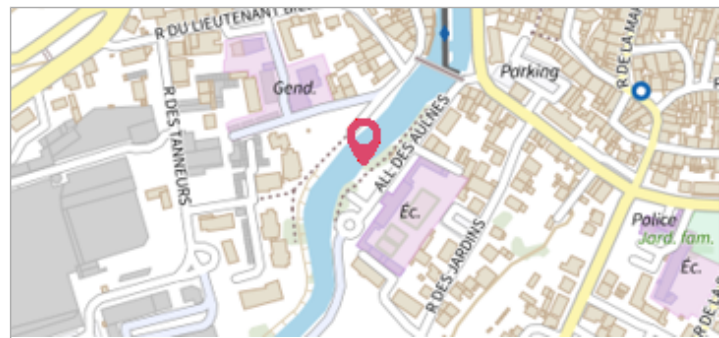
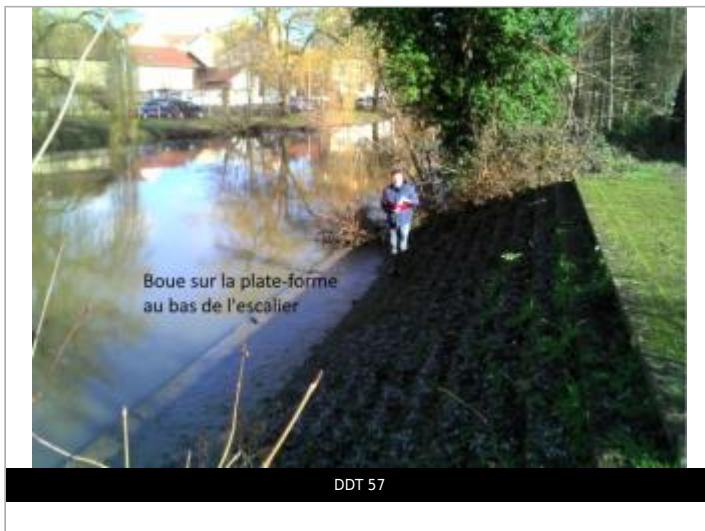
plate-forme au bas de l'escalier

Commentaires : Boue déposée par les eaux de la crue sur la plate-forme au bas de l'escalier. Incertitude de la hauteur d'eau car pas d'indice du niveau d'eau sur la contre-marche : incertitude équivalente à la hauteur de la contre-marche.
