Commune: GROSBLIEDERSTROFF

Rivière : La Sarre

# sur la maçonnerie du mur de soutènement de la piste cyclable

Code: RS\_S\_98
Auteur: SPC RS

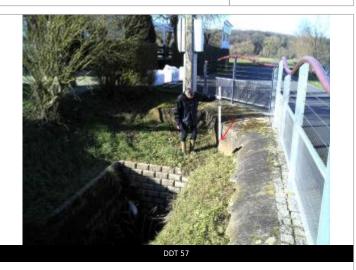
Repère(s) sur le site

**Commentaires :** Trace de végétaux et de sédiments sur la maçonnerie du mur de soutènement de la piste cyclable et situé au-dessus d'un fossé directement relié hydrauliquement à la Sarre.

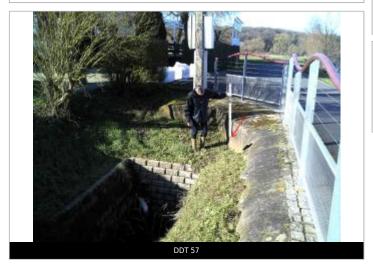
Nature du repère : Photographie

SOURCE DE REPÉRAGE : RELEVÉ DE LAISSES DE CRUES DE LA DDT 57 SUITE AUX DÉBORDEMENTS DE LA SARRE DU 6 FÉVRIER 2020 -
