Commune : **GROSBLIEDERSTROFF**

Rivière : **La Sarre**

Code : RS_S_98

Code : RS_R_98_1

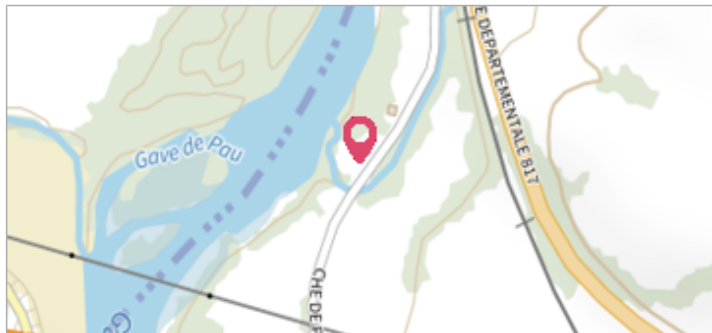
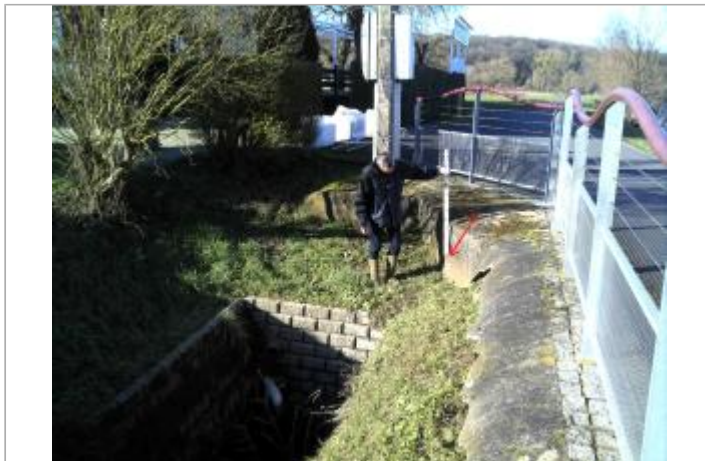
sur la maçonnerie du mur de soutènement de la piste cyclable

Commentaires : Trace de végétaux et de sédiments sur la maçonnerie du mur de soutènement de la piste cyclable et situé au-dessus d'un fossé directement relié hydrauliquement à la Sarre.

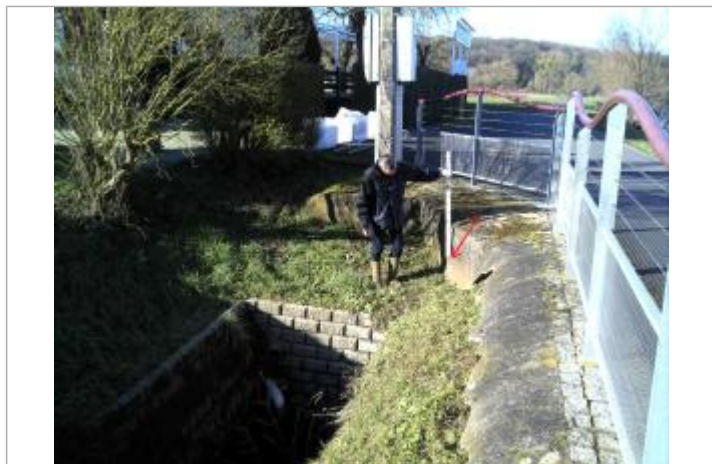
Nature du repère : **Photographie**

SOURCE DE REPÉRAGE : RELEVÉ DE LAISSES DE CRUES DE LA DDT 57 SUITE AUX DÉBOURDEMENTS DE LA SARRE DU 6 FÉVRIER 2020 -

Type de repérage : Campagne de terrain post-inondation
