Commune : **FENETRANGE**

Rivière : **La Sarre**

**sur la ferronnerie du pont sur le canal d'aménagé et sur le sol de la voie d'accès au pont**

**SOURCE DE REPÉRAGE : RELEVÉ DE LAISSES DE CRUES DE LA DDT 57 SUITE AUX DÉBORDEMENTS DE LA SARRE DU 6 FÉVRIER 2020 -**

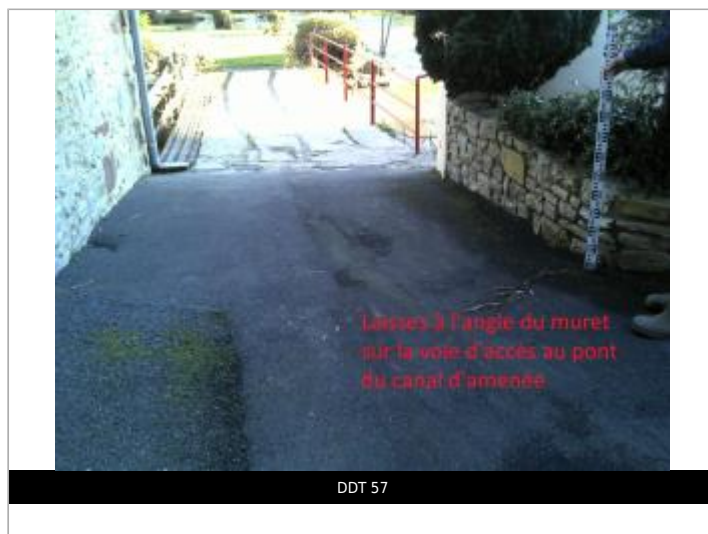
**Commentaires :** Dépôt de flottants et d'herbe sur la ferronnerie du pont sur le canal d'aménagé et sur le sol de la voie d'accès au pont.

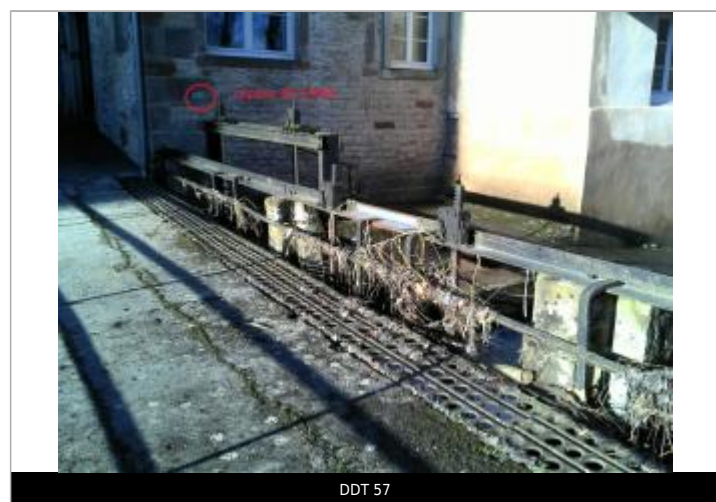
Nature du repère : **Photographie**
