Commune : **ARGENTAN** | Rivière : **L' Orne**

**2 Rue du Réage Saint Benoit**

**GÉNÉRAL**

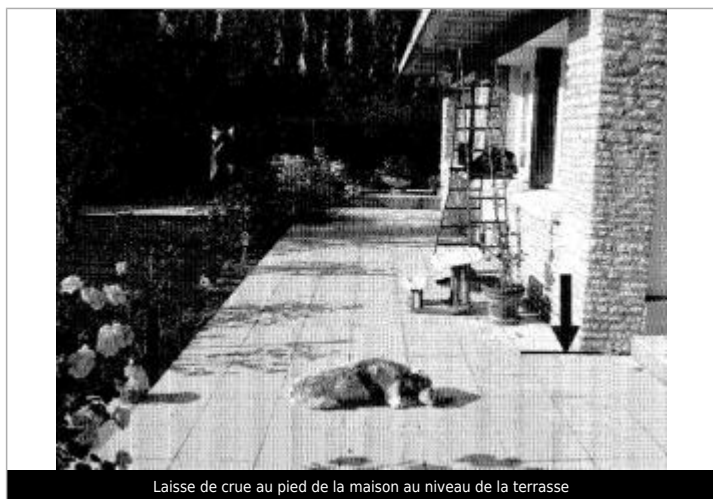
**LASSE DE CRUE AU PIED DE LA MAISON AU NIVEAU DE LA TERRASSE - 25/08/2020**

**Texte :** Laisse de crue au pied de la maison sur la terrasse  
**Maximum de l'inondation :** Oui  
**Visibilité :** Non    **État du repère :** Disparu  
**Pérennité :** Aucune

Laisse de crue au pied de la maison au niveau de la terrasse

**Méthode :** Non renseigné  
**Référence nivelée :** Marque d'inondation  
**Système altimétrique :** NGF IGN 1969 (système normal)  
**Altitude de la référence (en m) :** 154.650 m  
**Différence entre le niveau d'eau et la référence (en m) :** 0.000 m  
**Altitude calculée de l'eau (en m) :** 154.65
