Commune : **ARGENTAN** | Rivière : **L' Orne**

**2 Rue du Réage Saint Benoit**

**1** Repère(s) sur le site

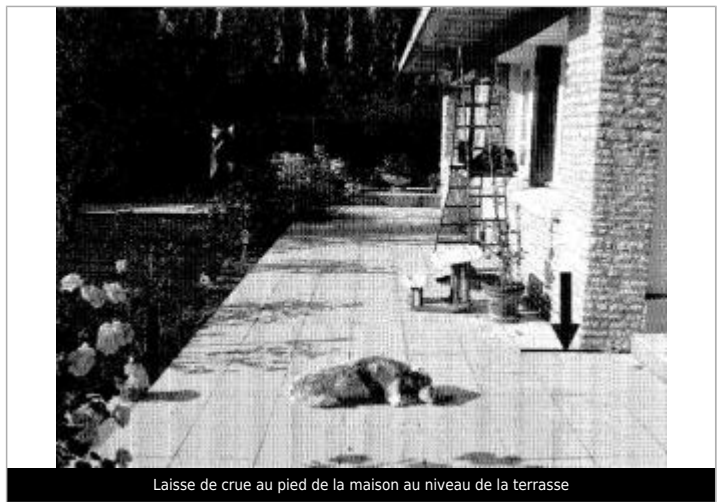
Texte : Laisse de crue au pied de la maison sur la terrasse  
 Maximum de l'inondation : Oui  
 Visibilité : Non    État du repère : Disparu  
 Pérennité : Aucune

**LASSE DE CRUE AU PIED DE LA MAISON AU NIVEAU DE LA TERRASSE - 25/08/2020**
