Commune : ARGENTAN

Rivière : L' Orne

## 2 Rue du Réage Saint Benoit

## 23 Janvier 1995

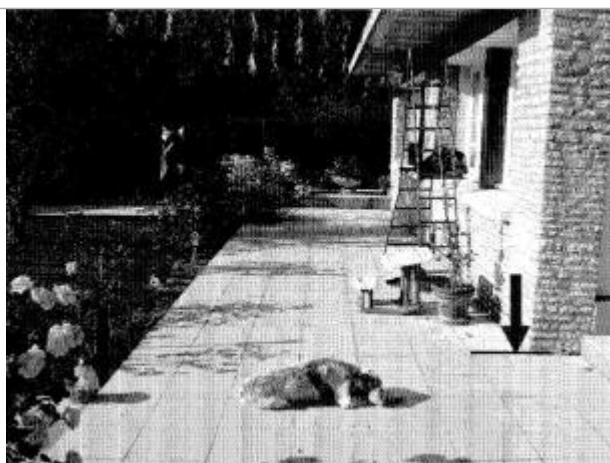
Laisse de crue au pied de la maison au niveau de la terrasse

**MARQUE****Texte :** Laisse de crue au pied de la maison sur la terrasse**Maximum de l'inondation :** Oui**Visibilité :** Non**État du repère :** Disparu**Pérennité :** Aucune**LAISSÉ DE CRUE AU PIED DE LA MAISON AU NIVEAU DE LA TERRASSE - 25/08/2020****Méthode :** Non renseigné**Référence nivellée :** Marque d'inondation**Système altimétrique :** NGF IGN 1969 (système normal)**Altitude de la référence (en m) :** 154.650 m**Différence entre le niveau d'eau et la référence (en m) :** 0.000 m**Altitude calculée de l'eau (en m) :** 154.65 m
