Commune : **CAMON**

## Chemin accès digue aval

Rivière : **Le Grand Hers****1**Repère(s) sur  
le site**GÉNÉRAL****Unité de gestion :** Garonne-Tarn-Lot**Code :** GTL\_S\_9824**Date de mise à jour :** 31/08/2020**Auteur :** SPC GTL

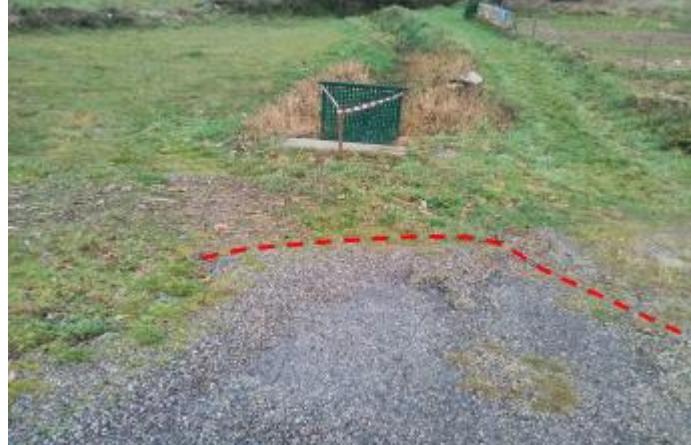
Digue rive gauche - Photo ©AGERIN

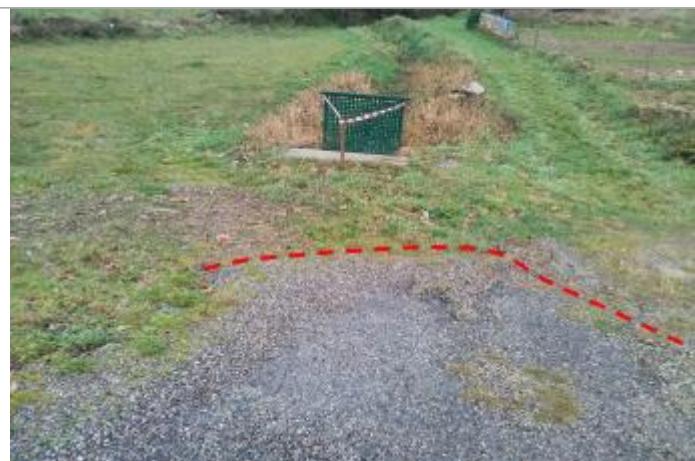
**22 Janvier 2020**Nature de l'inondation : **Débordement de cours d'eau**Altitude calculée de l'eau : **342.75 m**Nature du repère : **Laisse d'inondation****Commentaires :** Débris végétaux au sol**GÉNÉRAL****Code :** GTL\_R\_9824\_1**Date de mise à jour :****Auteur :** SPC GTL

Débris végétaux au sol - Photo ©AGERIN
