Commune : CAMON

Rivière : Le Grand Hers

Talus chemin bord de l'Hers par rive droite**1** Repère(s) sur le site**GÉNÉRAL**

Code : GTL_S_9826

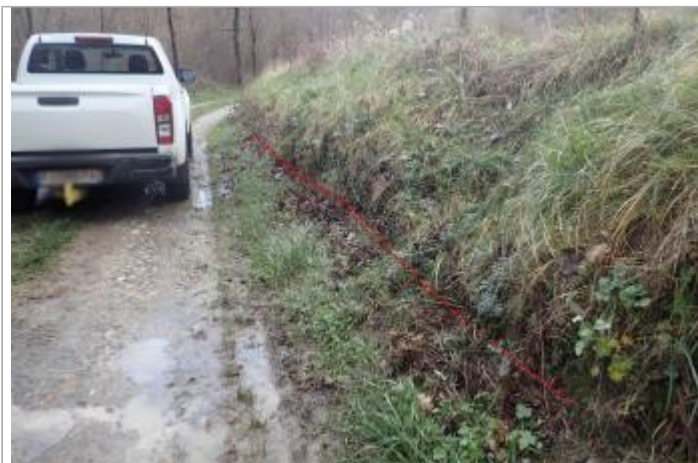
Talus rive droite - Photo ©AGERIN

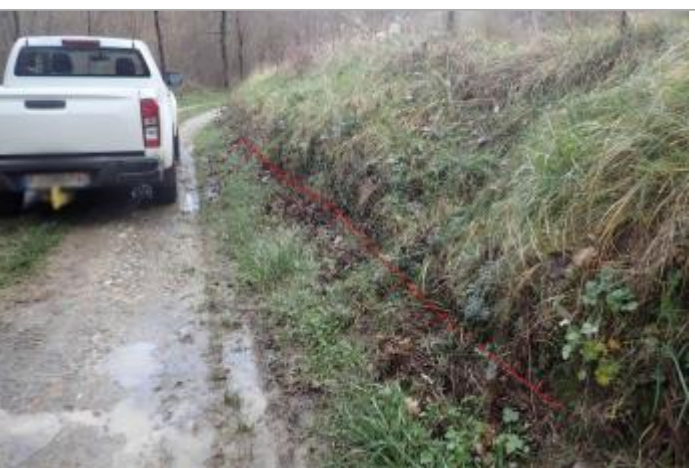
Code : GTL_R_9826_1

Nature de l'inondation : **Débordement de cours d'eau**Altitude calculée de l'eau : **342.52 m**Nature du repère : **Laisse d'inondation**

Commentaires : Débris végétaux sur le talus

Débris végétaux sur le talus - Photo ©AGERIN
