Commune : CAMON

Rivière : Le Grand Hers

## Talus chemin bord de l'Hers rive droite

Code : GTL\_S\_9830

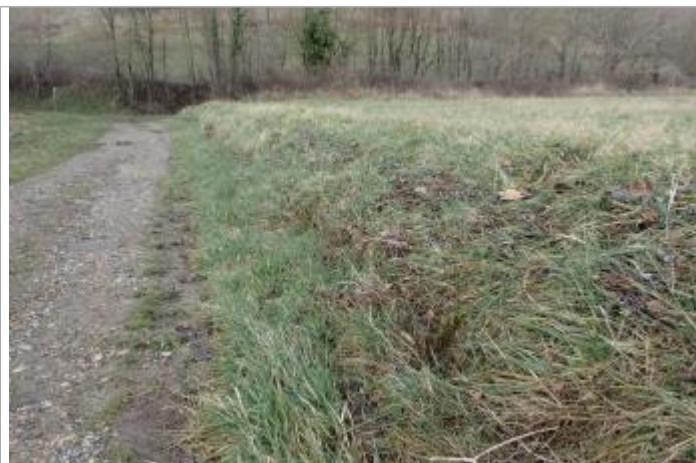
Champs rive droite - Photo ©AGERIN

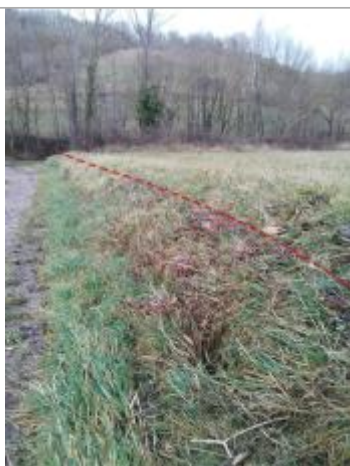
Code : GTL\_R\_9830\_1

Altitude calculée de l'eau : 340.76 m

Nature du repère : Laisse d'inondation

Commentaires : Débris végétaux sur le talus

Débris végétaux talus - Photo ©AGERIN
