Commune : **CAMON**

Rivière : **Le Grand Hers**

## Descente de la digue (au niveau du portail d'entrée de la famille Sernin)

**SOURCE DE REPÉRAGE : RELEVÉ DE LAISSES SUITE À LA CRUE DE L'HERS VIF DU 22 JANVIER 2020 - 30/01/2020**

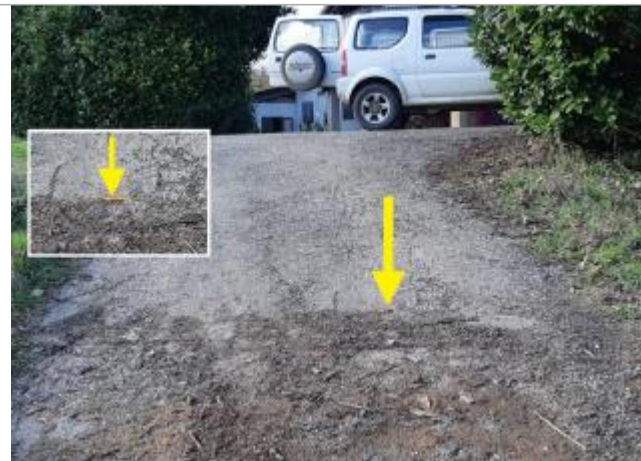
Commentaires : Marque de peinture au sol

Descente de la digue aval - Photo ©SBGH

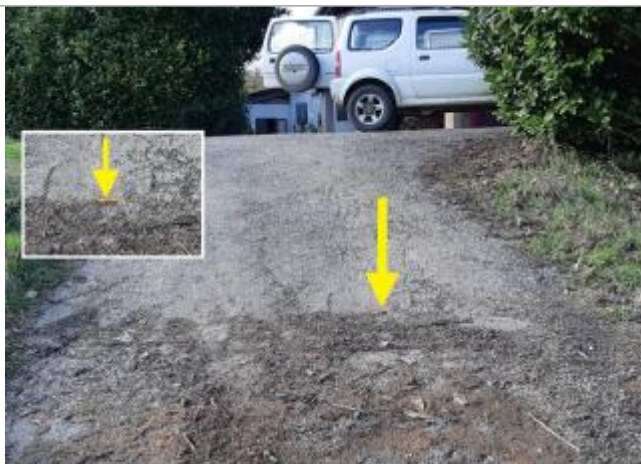
Code : GTL\_R\_9846\_1

**22 Janvier 2020**

Nature de l'inondation : **Débordement de cours d'eau**

Nature du repère : **Laisse d'inondation**

Commentaires : Laisse d'inondation

Laisse d'inondation au sol - Photo ©SBGH
