Commune : **COUTENS**

## Champs du bord de l'Hers en rive gauche - partie aval du ruisseau le Mau #2

Code : GTL\_S\_9899

**SOURCE DE REPÉRAGE : RELEVÉ DE LAISSES SUITE À LA CRUE DE L'HERS VIF DU 22 JANVIER 2020 - 30/01/2020**

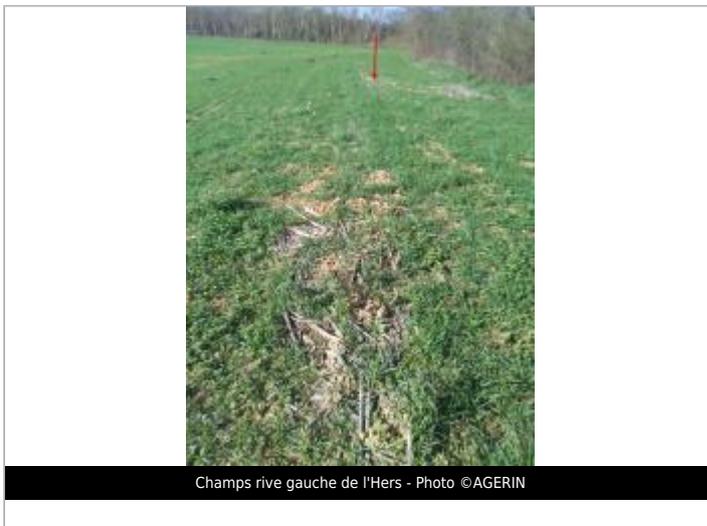
Champs rive gauche de l'Hers - Photo ©AGERIN

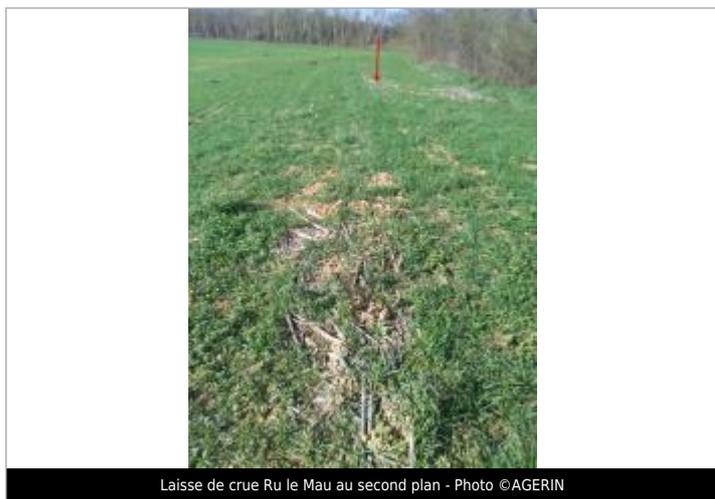
Altitude calculée de l'eau : **281.51 m**

Nature du repère : **Laisse d'inondation**

Commentaires : Laisse de crue au second plan - Ru le Mau

Laisse de crue Ru le Mau au second plan - Photo ©AGERIN
