Commune : **MANSES**

Rivière : **Le ruisseau des Bessous**

## Berge rive gauche ruisseau des Bessous - aval du pont D50

**SOURCE DE REPÉRAGE : RELEVÉ DE LAISSES SUITE À LA CRUE DE L'HERS VIF DU 22 JANVIER 2020 - 30/01/2020**

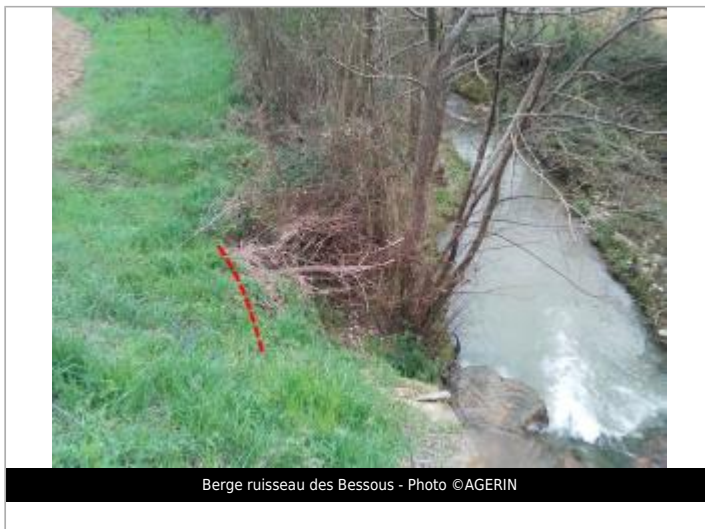
Berge ruisseau des Bessous - Photo ©AGERIN

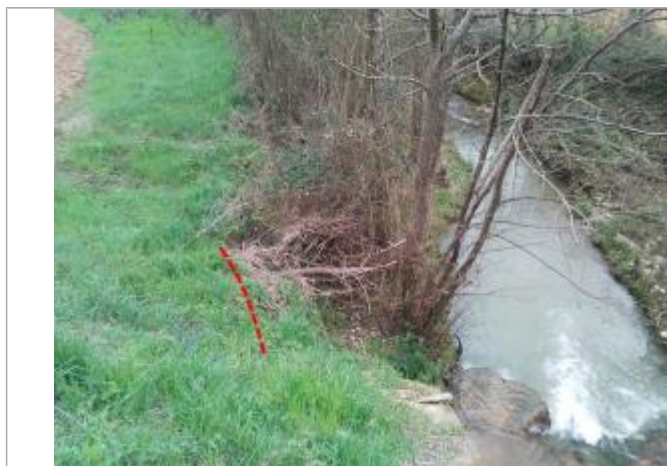
Altitude calculée de l'eau : **290.47 m**

Nature du repère : **Laisse d'inondation**

**Commentaires :** Débris végétaux en haut de berge

Débris végétaux en haut de berge - Photo ©AGERIN
