Commune : **MIREPOIX**Rivière : **Le Grand Hers****Batiment d'exploitation dans la plaine de Berbiac**

Code : GTL_S_9927

SOURCE DE REPÉRAGE : RELEVÉ DE LAISSES SUITE À LA CRUE DE L'HERS VIF DU 22 JANVIER 2020 - 30/01/2020

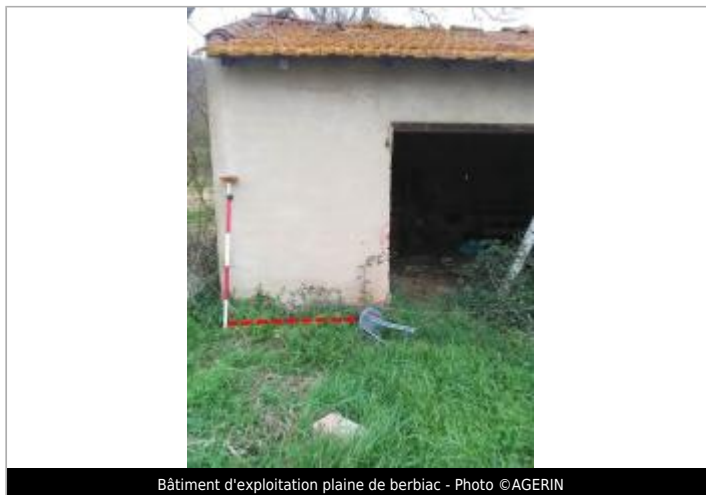
Bâtiment d'exploitation plaine de berbiac - Photo ©AGERIN

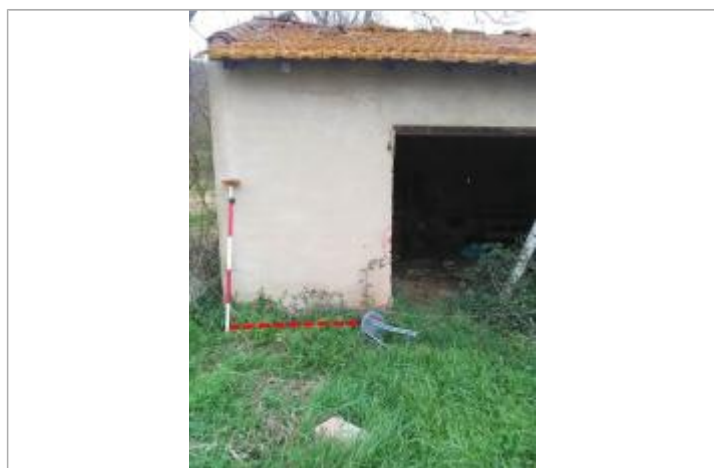
Nature de l'inondation : **Débordement de cours d'eau**Altitude calculée de l'eau : **280.75 m**Nature du repère : **Laisse d'inondation**

Commentaires : Témoignage agriculteur pied du mur

pied du mur - témoignage agriculteur - Photo ©AGERIN
