Commune : VALS

Rivière : Le Grand Hers

Système d'irrigation en bord de route D40 - lieu-dit Biétane #2

SOURCE DE REPÉRAGE : RELEVÉ DE LAISSES SUITE À LA CRUE DE L'HERS VIF DU 22 JANVIER 2020 - 30/01/2020

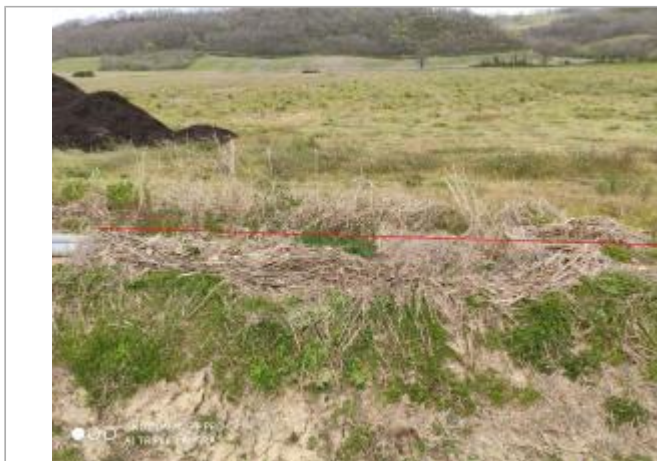
Système d'irrigation lieu-dit Biétane - Photo ©AGERIN

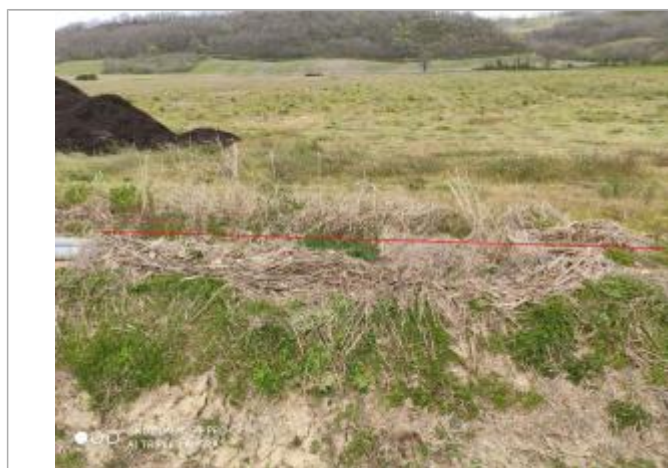
Nature du repère : Laisse d'inondation

Commentaires : Débris végétaux sur le système d'irrigation

Débris végétaux sur le système d'irrigation - Photo ©AGERIN
