Commune : CAMON

Rivière : Le Grand Hers

Repère(s) sur le site

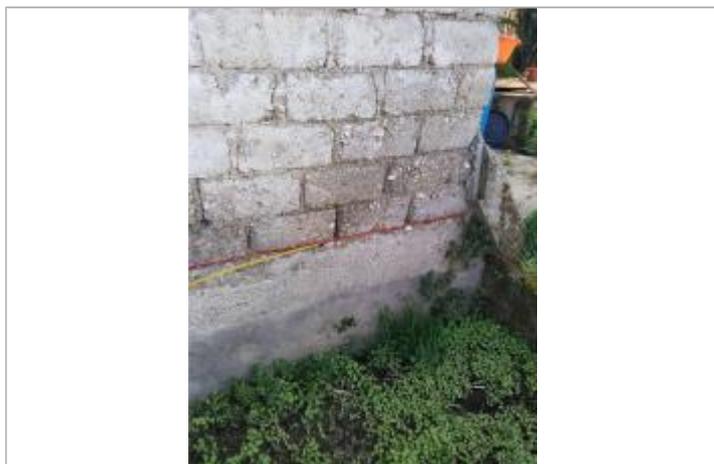
**22 Janvier 2020**Nature de l'inondation : **Débordement de cours d'eau**Altitude calculée de l'eau : **338.67 m**Nature du repère : **Laisse d'inondation****Commentaires :** Temoignage habitant mur**GÉNÉRAL****Code :** GTL\_R\_9820\_1**Date de mise à jour :****Auteur :** SPC GTL

Temoignage mur - Photo ©AGERIN

**MARQUE****Maximum de l'inondation :** Oui**Visibilité :** Non renseigné**État du repère :** Non renseigné**Pérennité :** Non renseigné**Repère calculé :** Non renseigné**PHEC :** Non renseigné**SOURCE DE REPÉRAGE : RELEVÉ DE LAISSES SUITE À LA CRUE DE L'HERS VIF DU 22 JANVIER 2020 - 30/01/2020****Type de repérage :** Campagne de terrain post-inondation**Organisme :** GEOSPHAIR**NIVELLEMENT D'ORIGINE - 20/03/2020****Méthode :** GPS**Organisme :** GEOSPHAIR**Référence nivelée :** Autre type de référence**Description référence du repère :** mur en pierre**Système altimétrique :** NGF IGN 1969 (système normal)**Altitude de la référence (en m) :** 337.970 m**Différence entre le niveau d'eau et la référence (en m) :** 0.700 m**Altitude calculée de l'eau (en m) :** 338.67 m
