Commune : CAMON

Bâtiment Route Laspecho

Code : GTL_S_9835

SOURCE DE REPÉRAGE : RELEVÉ DE LAISSES SUITE À LA CRUE DE L'HERS VIF DU 22 JANVIER 2020 - 30/01/2020

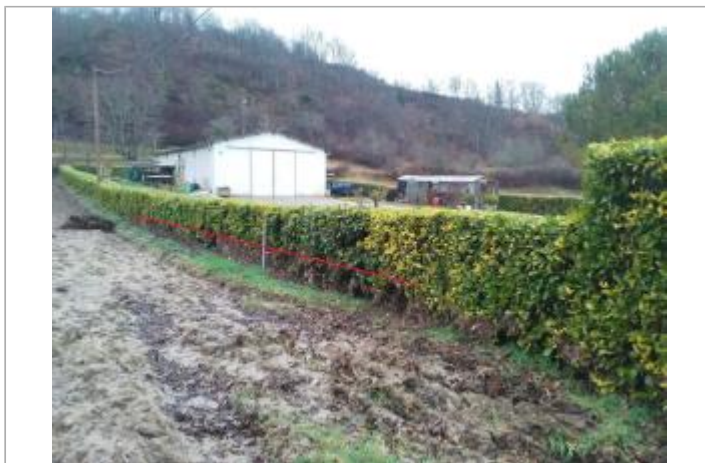
Haie Route Laspecho - Photo ©AGERIN

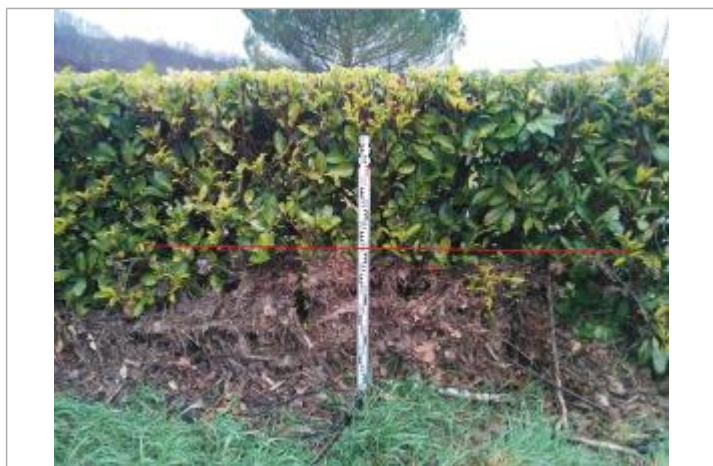
Altitude calculée de l'eau : **344.75 m**

Nature du repère : **Laisse d'inondation**

Commentaires : Débris végétaux dans haie côté amont Hers

Débris végétaux haie - Photo ©AGERIN
