Commune : **COUTENS**

Champs du bord de l'Hers en rive gauche - partie aval du ruisseau le Mau

GÉNÉRAL**Unité de gestion :** Garonne-Tarn-Lot**Code :** GTL_S_9898**Date de mise à jour :** 31/08/2020**Auteur :** SPC GTL

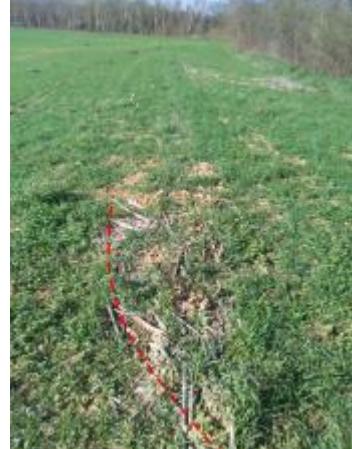
Champs rive gauche de l'Hers - Photo ©AGERIN

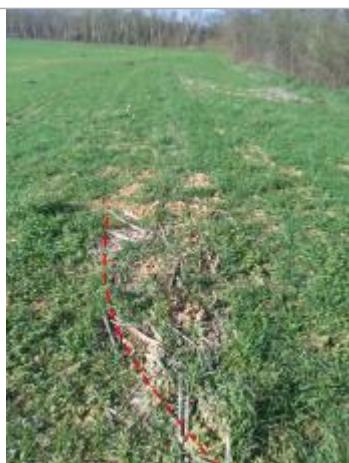
Commentaires : Débris végétaux - laisse de crue

Altitude calculée de l'eau : **281.5 m**Nature du repère : **Laisse d'inondation****GÉNÉRAL****Code :** GTL_R_9898_1**Date de mise à jour :****Auteur :** SPC GTL

Laisse d'inondation ru le Mau - Photo ©AGERIN
