Commune : **COUTENS**

## Champs du bord de l'Hers en rive gauche - partie aval du ruisseau le Mau #2

Code : GTL\_S\_9899

**SOURCE DE REPÉRAGE : RELEVÉ DE LAISSES SUITE À LA CRUE DE L'HERS VIF DU 22 JANVIER 2020 - 30/01/2020**

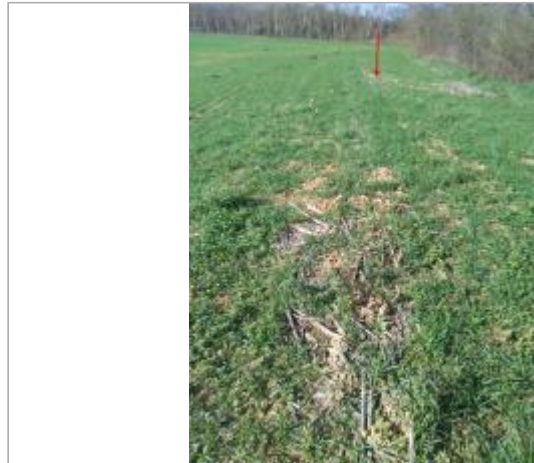
Champs rive gauche de l'Hers - Photo ©AGERIN

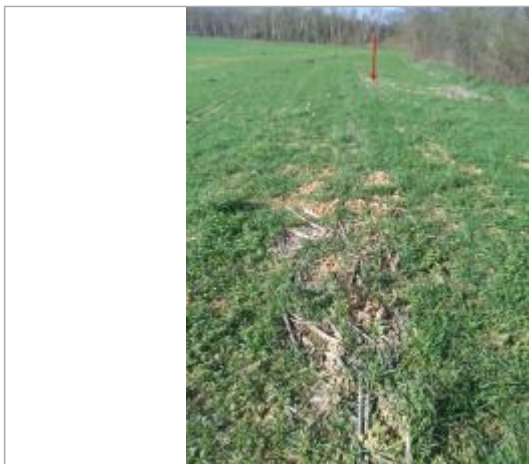
Code : GTL\_R\_9899\_1

**22 Janvier 2020**Altitude calculée de l'eau : **281.51 m**Nature de l'inondation : **Débordement de cours d'eau**Nature du repère : **Laisse d'inondation**

Commentaires : Laisse de crue au second plan - Ru le Mau

Laisse de crue Ru le Mau au second plan - Photo ©AGERIN

Altitude calculée de l'eau (en m) : 281.51 m
