Commune : **MANSES**

Rivière : **Le ruisseau des Bessous**

Berge rive gauche ruisseau des Bessous - aval du pont D50

Code : GTL_S_9925

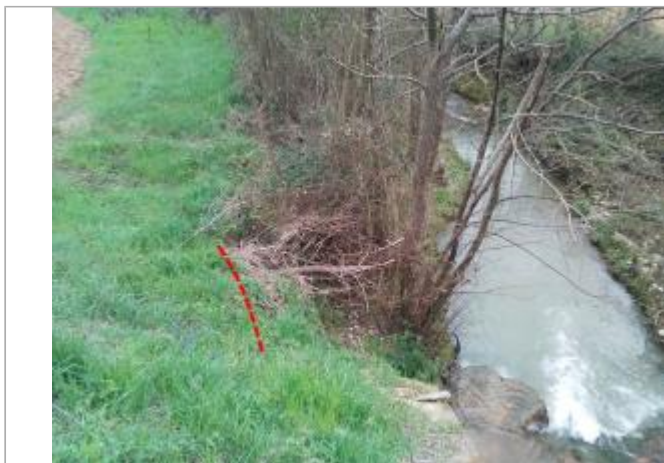
Berge ruisseau des Bessous - Photo ©AGERIN

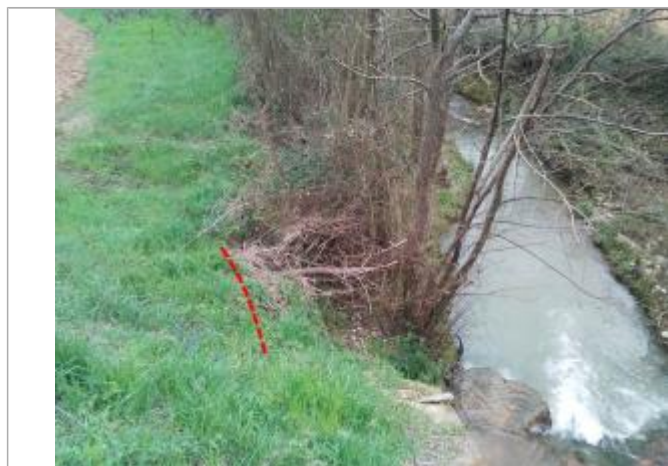
Nature du repère : **Laisse d'inondation**

Commentaires : Débris végétaux en haut de berge

Débris végétaux en haut de berge - Photo ©AGERIN
