Commune : MIREPOIX

## Rue Colette Besson

Code : GTL\_S\_9929

### SOURCE DE REPÉRAGE : RELEVÉ DE LAISSES SUITE À LA CRUE DE L'HERS VIF DU 22 JANVIER 2020 - 30/01/2020

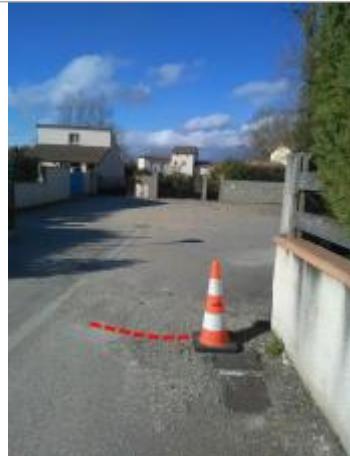
Rue Colette Besson témoignage - Photo ©AGERIN

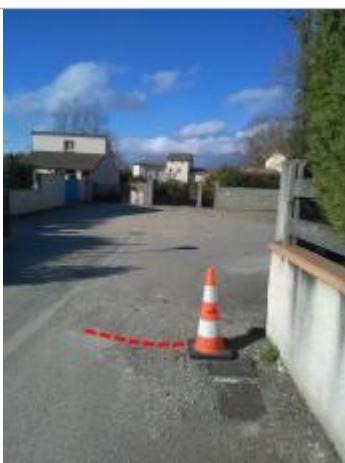
Altitude calculée de l'eau : **305 m**

Nature du repère : Laisse d'inondation

Commentaires : Témoignage habitant rue Colette Besson

Temoignage - Photo ©AGERIN
