Commune : **MOULIN-NEUF**

Rivière : **Le Grand Hers**

## Jardin derrière le café du pont sur la D626

**SOURCE DE REPÉRAGE : RELEVÉ DE LAISSES SUITE À LA CRUE DE L'HERS VIF DU 22 JANVIER 2020 - 30/01/2020**

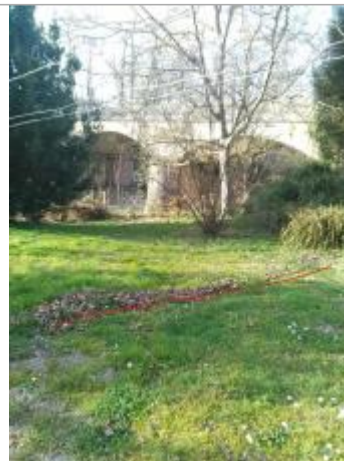
Jardin du café du pont - Photo ©AGERIN

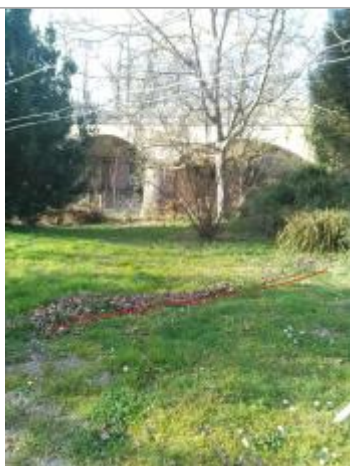
Nature du repère : **Laisse d'inondation**

Commentaires : Débris végétaux au sol

Altitude de la référence (en m) : 313.930 m

Débris végétaux au sol - Photo ©AGERIN
