Commune : **VILLEVOCANCE**

## Le Vieux Pont - inondation par le Malbuisson de la rue du Vieux Pont située en rive gauche

**Code :** WEB\_S\_201710024343

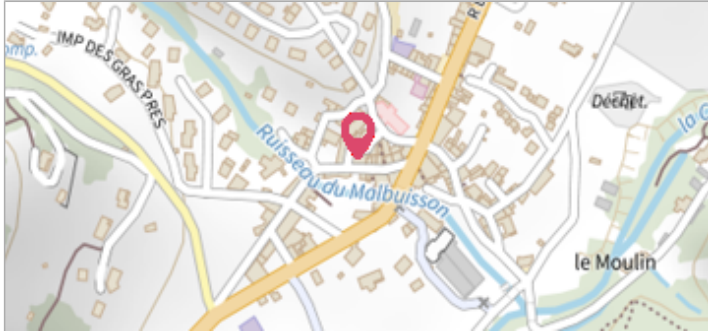
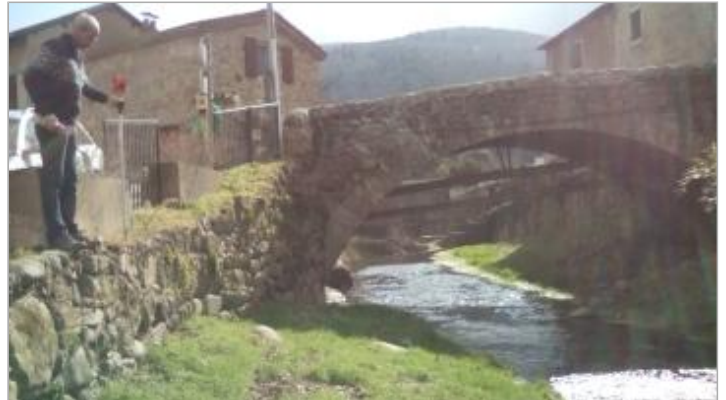
Le Vieux Pont - haut du mur en rive gauche nivelé à 429.03 m NGF

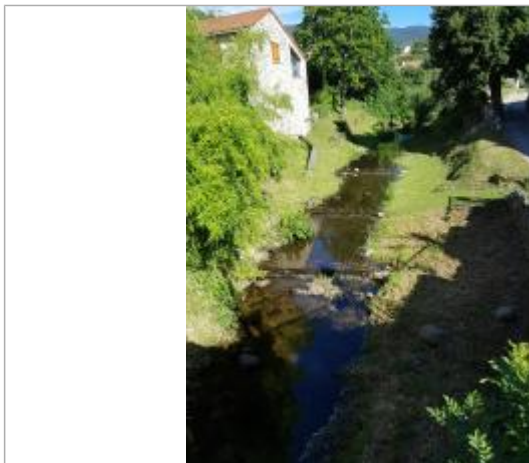
**Commentaires :** Repère de crue situé sur la façade d'une habitation privée de la rue du vieux pont - inondation liée probablement à un embâcle sur le vieux pont

Le Malbuisson en amont du pont (en face de la rue du Vieux Pont où est le repère)
