Commune : TALENCIEUX

Hameau à Assuis - La Cance

GÉNÉRAL**Unité de gestion :** Grand Delta**Code :** WEB_S_201709294936**Auteur :** Syndicat des 3 Rivières**Date de mise à jour :** 03/09/2020

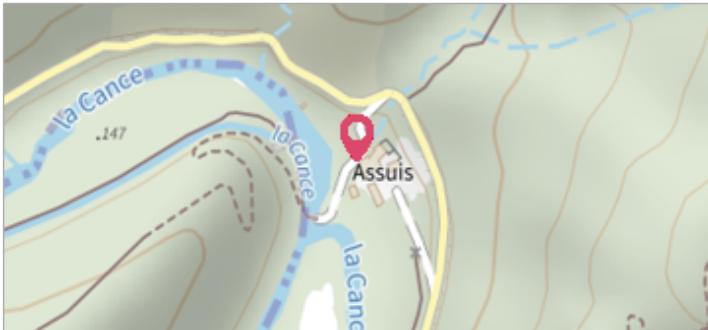
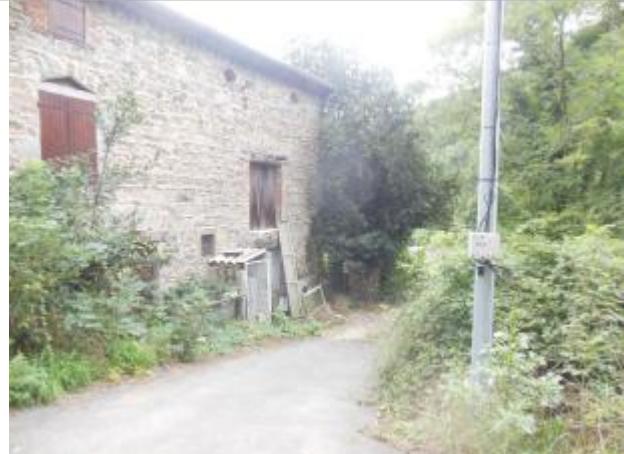
Façade d'habitation avec repère de crue sur le muret et repère géodésique IGN

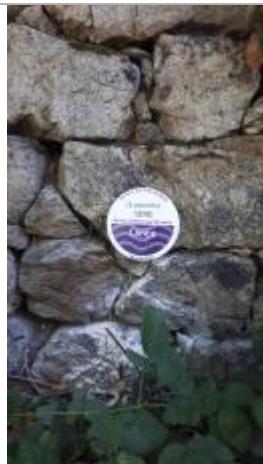
Repère de crue, jour de pose

MARQUE**Texte :** Repère de crue normalisé lave émaillée posé le 08/07/2020, inondation par crue du 22 septembre 1890**Maximum de l'inondation :** Oui**Visibilité :** Oui**NIVELLEMENT EFFECTUÉ PAR UN GÉOMÈTRE****Méthode :** Nivellement direct**Référence nivelée :** Marque d'inondation**Système altimétrique :** NGF IGN 1969 (système normal)**Altitude de la référence (en m) :** 151.010 m**Différence entre le niveau d'eau et la référence (en m) :** 0.000 m**Altitude calculée de l'eau (en m) :** 151.01 m
