Commune : **TALENCIEUX**

Hameau à Assuis - La Cance

Code : WEB_S_201709294936

Auteur : Syndicat des 3 Rivières

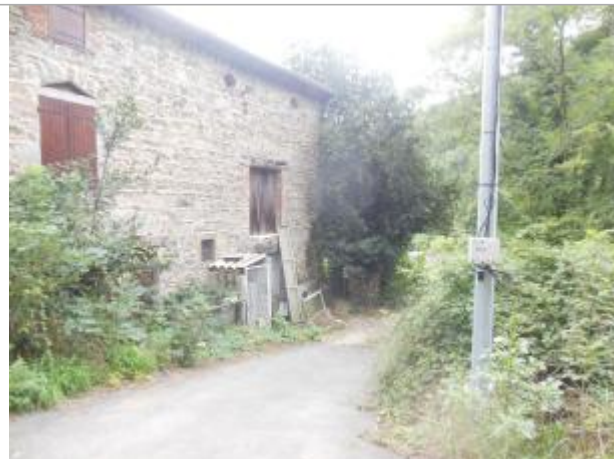
Façade d'habitation avec repère de crue sur le muret et repère géodésique IGN

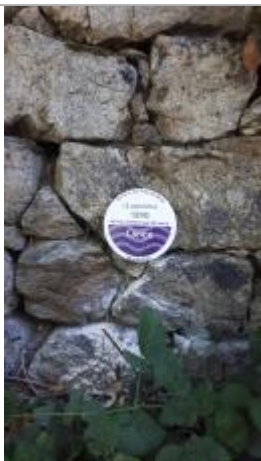
Texte : Repère de crue normalisé lave émaillée posé le 08/07/2020, inondation par crue du 22 septembre 1890

Altitude de la référence (en m) : 151.010 m

Repère de crue, jour de pose
