Commune : **TALENCIEUX**

## Hameau à Assuis - La Cance

**Code :** WEB\_S\_201709294936

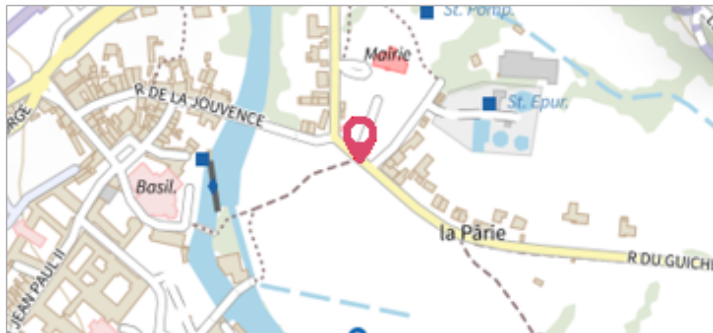
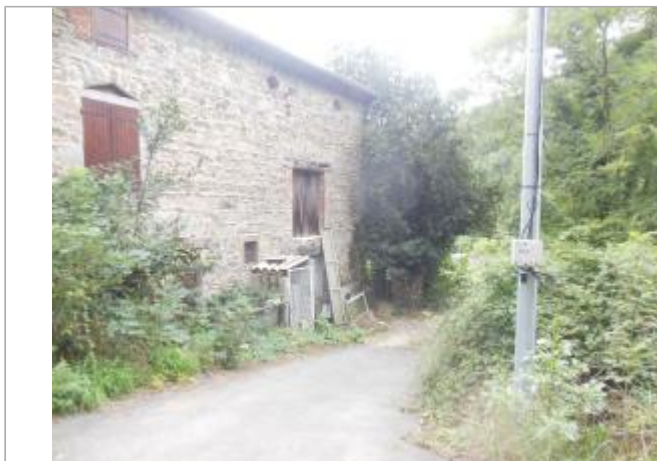
Façade d'habitation avec repère de crue sur le muret et repère géodésique IGN

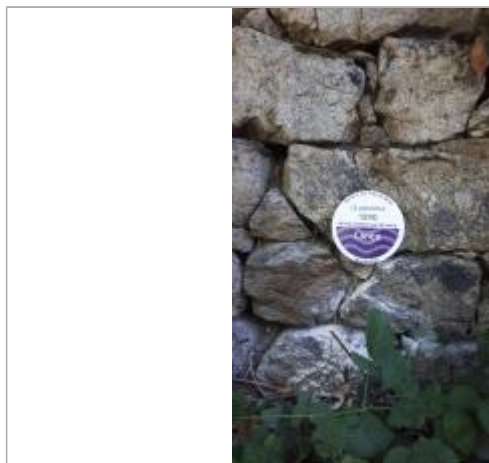
**Texte :** Repère de crue normalisé lave émaillée posé le 08/07/2020, inondation par crue du 22 septembre 1890

Repère de crue, jour de pose
