Commune : **CALMONT**Rivière : **Le Grand Hers****Échelle de Calmont au pied du pont de la D11 face aval****1** Repère(s) sur le site**GÉNÉRAL****Unité de gestion :** Garonne-Tarn-Lot**Code :** GTL_S_10063**Date de mise à jour :** 01/09/2020**Auteur :** SPC GTL

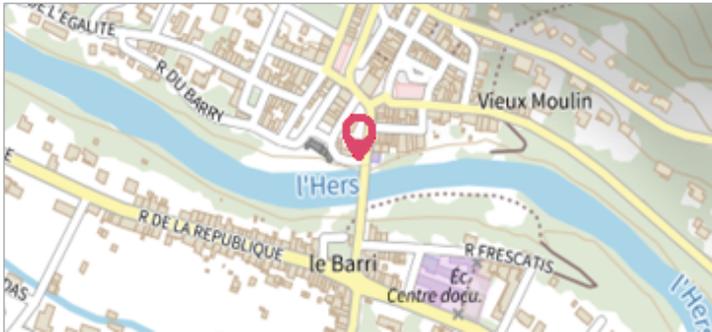
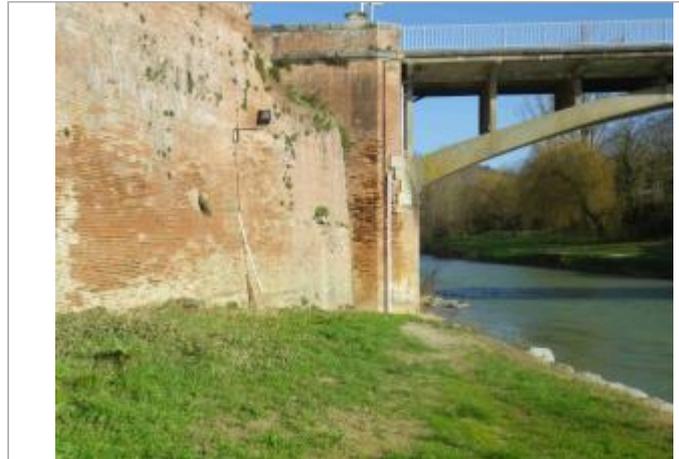
Photo Géosphair

**23 Janvier 2020**Altitude calculée de l'eau : **212.15 m**Nature de l'inondation : **Débordement de cours d'eau**Nature du repère : **Laisse d'inondation****Commentaires :** Lecture à l'échelle. Report par rapport au repère NGF . L'eau est arrivée à 6,70m à l'échelle soit 4,78m au dessus du repère NGF.**GÉNÉRAL****Code :** GTL_R_10063_1**Date de mise à jour :****Auteur :** SPC GTL
