Commune : **CALMONT**Rivière : **Le Grand Hers****Échelle de Calmont au pied du pont de la D11 face aval****1** Repère(s) sur le site**GÉNÉRAL****Unité de gestion :** Garonne-Tarn-Lot**Code :** GTL_S_10063**Date de mise à jour :** 01/09/2020**Auteur :** SPC GTL

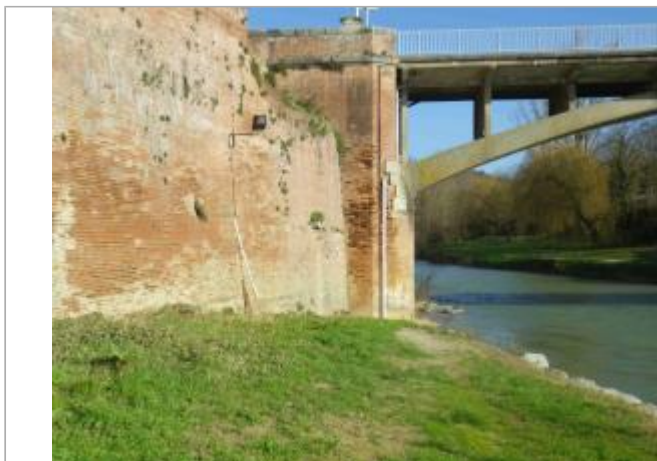
Photo Géosphair

Nature de l'inondation : **Débordement de cours d'eau**Nature du repère : **Laisse d'inondation****Commentaires :** Lecture à l'échelle. Report par rapport au repère NGF . L'eau est arrivée à 6,70m à l'échelle soit 4,78m au dessus du repère NGF.**GÉNÉRAL****Code :** GTL_R_10063_1**Date de mise à jour :****Auteur :** SPC GTL
