Commune : <b>MAZERES</b>	Rivière : <b>Le Grand Hers</b>
	<b>au lieu-dit Marrot</b>

**Commentaires :** Au pont du chemin communal sur le ruisseau de Marrot

**Code :** GTL\_S\_10131 **Date de mise à jour :** 01/09/2020

**Code :** GTL\_R\_10131\_1 **Date de mise à jour :** 05/09/2020

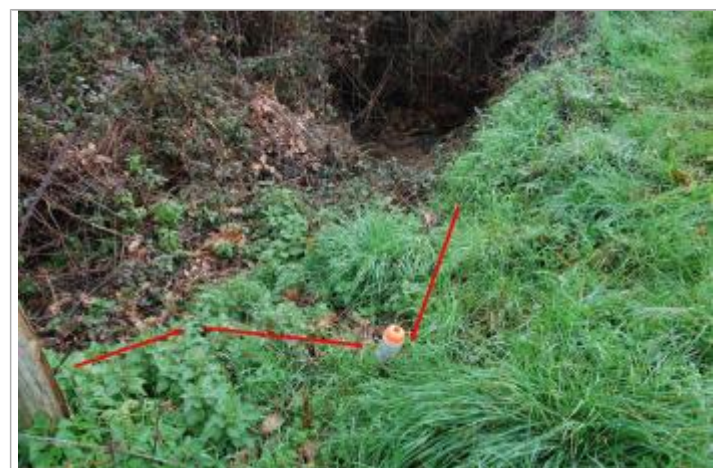
Photo Géosphair

<b>23 Janvier 2020</b>	Altitude calculée de l'eau : <b>228.66 m</b>
	Nature de l'inondation : <b>Débordement de cours d'eau</b>	Nature du repère : <b>Laisse d'inondation</b>

**Commentaires :** Trace de la crue sur la rive gauche du ruisseau de Marrot en aval du pont
