Commune : ANGOULINS

## Sentier du littoral

**GÉNÉRAL****Unité de gestion :** Vienne-Charente-Atlantique**Code :** WEB\_S\_202009023230    **Date de mise à jour :** 25/01/2021**Auteur :** M. Dupont - Agglo la Rochelle

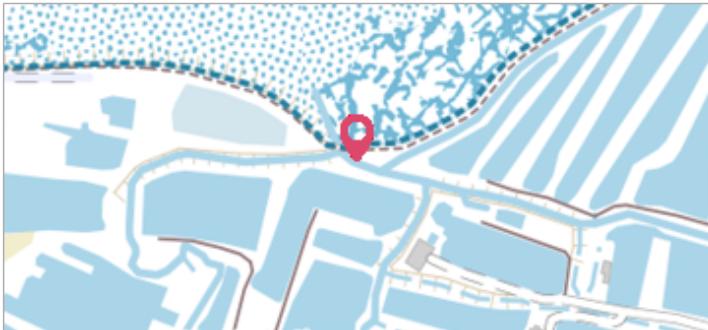
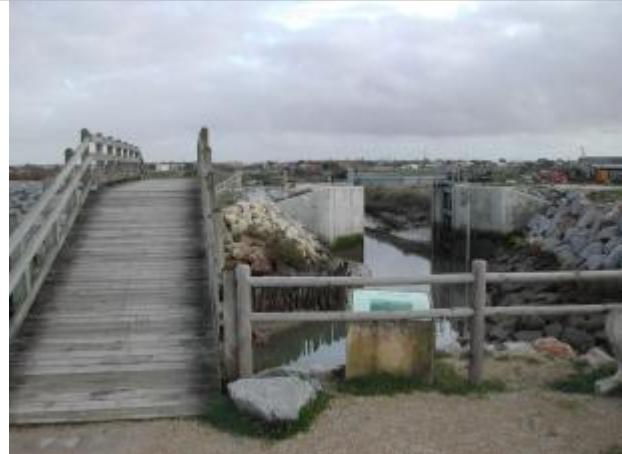
Vue de situation

**Commentaires :** Sentier du littoral, à côté de la porte écluse Est, au niveau de l'échelle de mesure**1**
