Commune : ANGOULINS

## Sentier du littoral

**Commentaires :** Sentier du littoral, à côté de la porte écluse Est, au niveau de l'échelle de mesure**1**

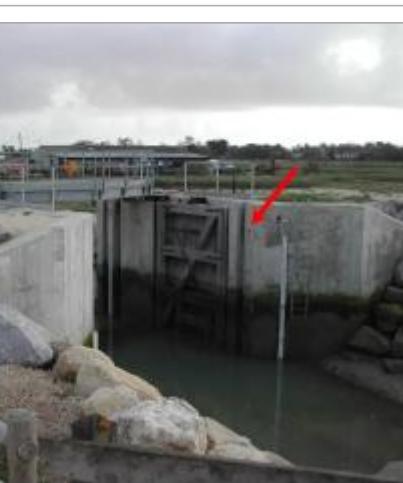
Environnement

**Altitude calculée de l'eau :** **4.6 m****Nature du repère :** **Repère normalisé (décret n°2005-233)****MARQUE****Texte :** Xynthia 2010**Maximum de l'inondation :** Oui**Visibilité :** Oui**REPÈRE NORMALISÉ SUR OUVRAGE BÉTON (ÉCLUSE) - 02/09/2020****Méthode :** GPS**Commentaires sur le niveling :** Pt N°: ANG 01**Référence nivellée :** Marque d'inondation**Système altimétrique :** NGF IGN 1969 (système normal)**Altitude de la référence (en m) :** 4.600 m**Altitude calculée de l'eau (en m) :** 4.6 m
