Commune : **BARENTIN**Rivière : **L' Austreberthe**

## Banc, Parking des Arrières Cours.

**Unité de gestion :** Seine aval-Côtiers Normands**Code :** WEB\_S\_202009043641    **Date de mise à jour :** 10/11/2025**Auteur :** CONTRIB\_01

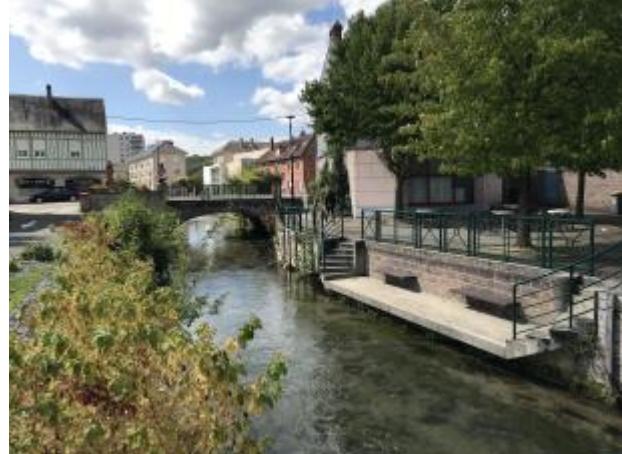
Parking des arrières cours

**Commentaires :** Banc en bois sur les berges de l'Austreberthe, en contrebas du pont qui relie les deux parkings de part et d'autre de la rivière.

Il y a 2 bancs sur la berge rive droite, le site est celui en amont.

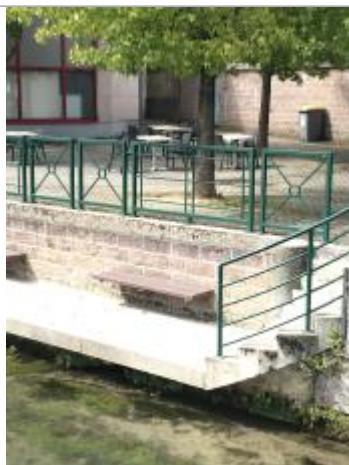
**16 août 2020**Nature de l'inondation : **Débordement de cours d'eau**Altitude calculée de l'eau : **41.819 m**Nature du repère : **Témoignage oral****Commentaires :** Laisse de crues au niveau supérieur de l'assise du banc en bois, à 42 cm/sol.

Vue sur le banc depuis le pont en amont (source : SPC SACN)
