Commune : SAUMANE | Rivière : Le Gardon de Saint-Jean

Le Panier fleuri

Code : GD_R_11_1 Date de mise à jour : 14/06/2021
 Auteur : SPC GD

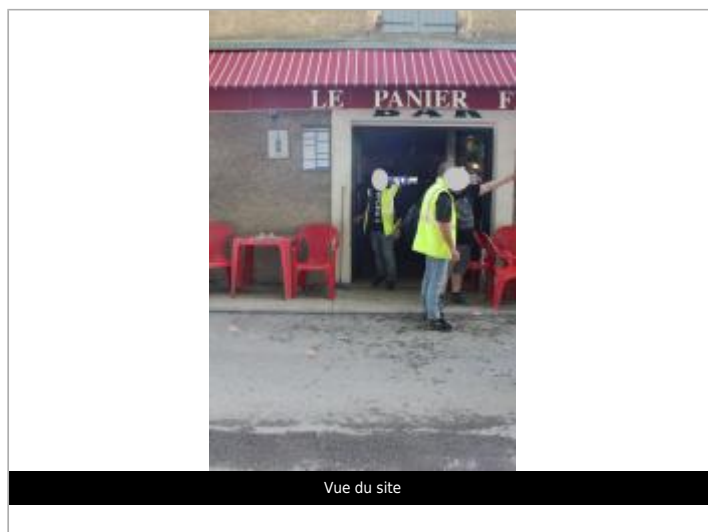
Commentaires : Porte du Bar restaurant

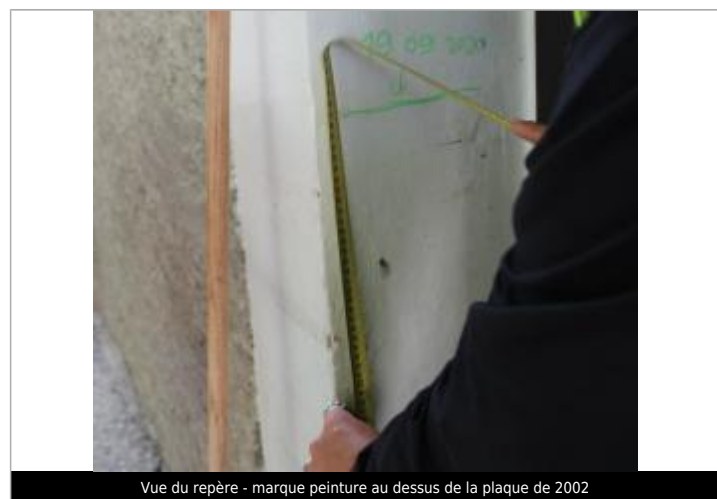
Commentaires : Repère sur le montant gauche de la porte du restaurant au dessus du repère de 2002

Texte : Crue du 19 septembre 2020
 Maximum de l'inondation : Oui
 Visibilité : Oui État du repère : Bon
 Pérennité : Longue Repère calculé : Non renseigné
 PHEC : Non renseigné
