Commune : SAINT GERY-VERS

## Sanitaires du camping

6 Repère(s) sur le site

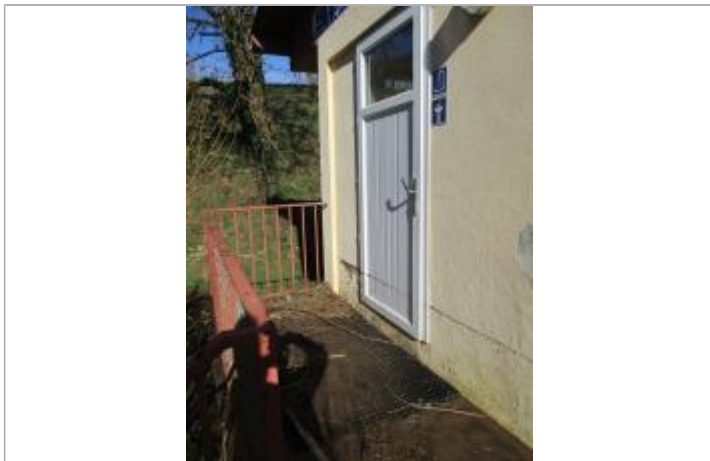
Commentaires sur le nivellement : La trace se trouvait 44 cm au-dessus du balcon

Référence nivelée : Marque d'inondation

Description référence du repère : Le sol (la plateforme béton)

Différence entre le niveau d'eau et la référence (en m) : 1.560 m
