Commune : SAINT GERY-VERS

## Sanitaires du camping

5 Repère(s) sur le site

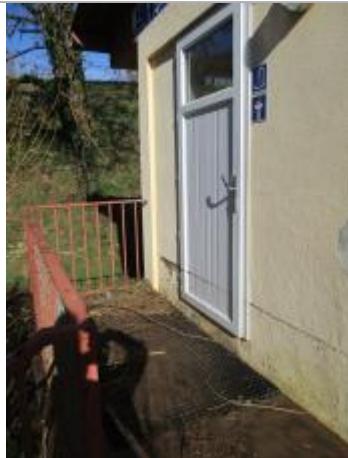
Commentaires sur le nivelllement : La trace se trouvait 44 cm au-dessus du balcon

Description référence du repère : Le sol (la plateforme béton)

Différence entre le niveau d'eau et la référence (en m) : 1.560 m
