Commune : **BEZIERS**

Commentaires : Ruisseau d'Arièges, rive droite

Code : MO_S_ARI_32

Code : MO_R_ARI_32_1

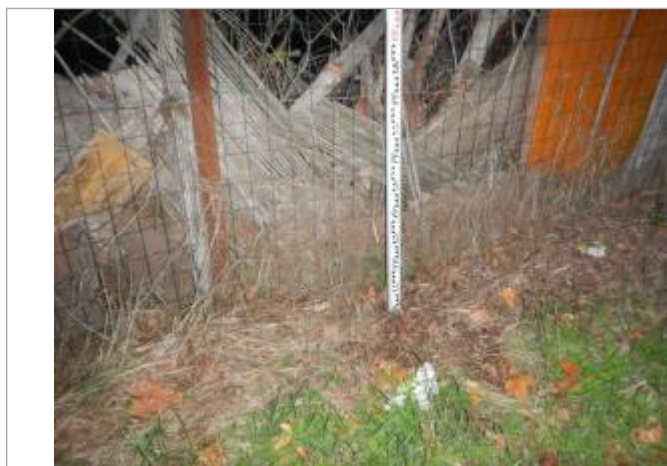
Altitude calculée de l'eau : **9.462 m**

Nature du repère : **Laisse d'inondation**

Commentaires : dépôt dans le grillage

Vue du repère
