Commune : **BEZIERS**

Commentaires : Ruisseau de Bagnols, rive droite

Code : MO_S_BAG_16

SOURCE DE REPÉRAGE : RELEVÉ DE LAISSES SUITE AUX DÉBOURDEMENTS SUR LES BASSIN DE L'ORB ET DE L'HÉRAULT AVAL LE 23 OCTOBRE 2019 - 25/10/2019

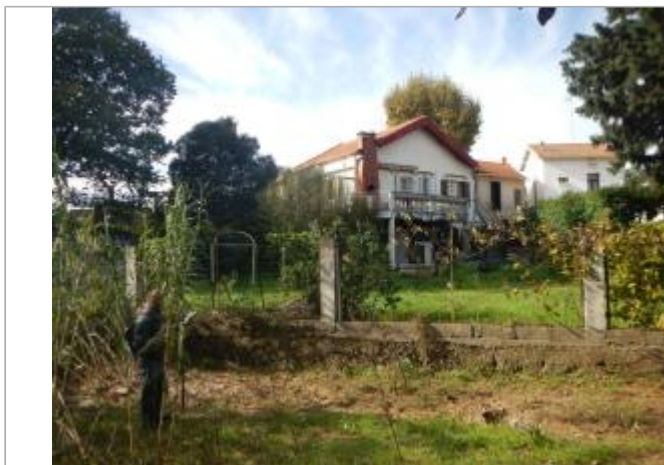
Vue du site

1er jardin en amont de l'ouvrage d'art

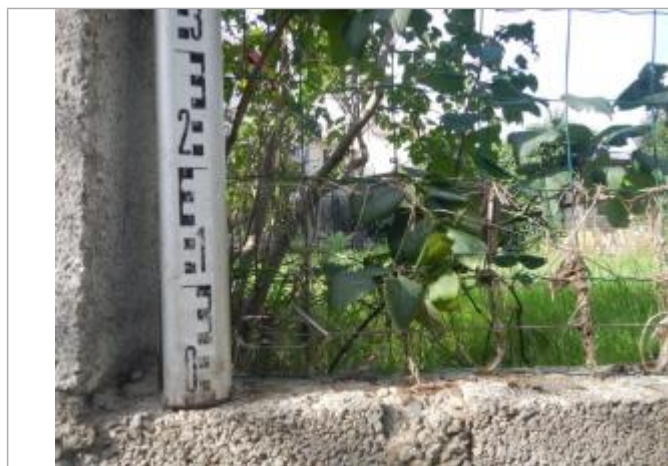
Vue du repère

Nature du repère : **Laisse d'inondation**

Commentaires : laisse dans le grillage

Description référence du repère : haut mur

Différence entre le niveau d'eau et la référence (en m) : 0.220 m

Altitude calculée de l'eau (en m) : 33.393
