Commune : **BEZIERS**

1er jardin en amont de l'ouvrage d'art

Code : MO_S_BAG_16

Code : MO_R_BAG_16_1

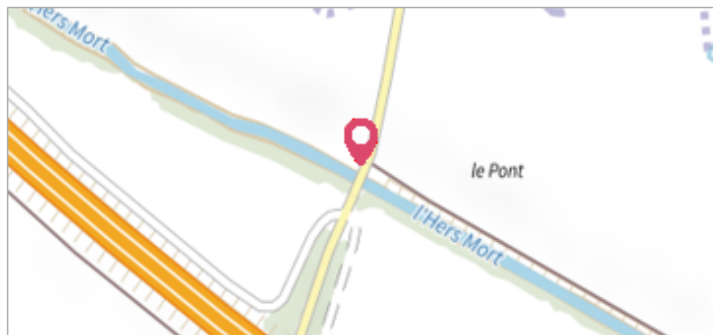
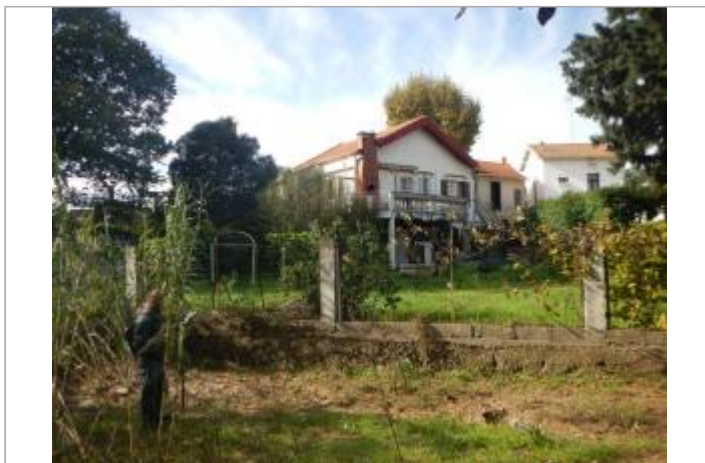
Commentaires : Ruisseau de Bagnols, rive droite

Vue du site

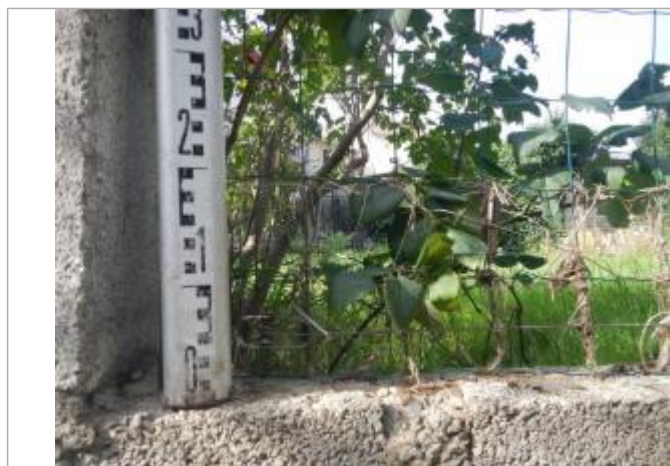
Nature du repère : **Laisse d'inondation**

Commentaires : laisse dans le grillage

Description référence du repère : haut mur

Différence entre le niveau d'eau et la référence (en m) : 0.220 m

Altitude calculée de l'eau (en m) : 33.393

Vue du repère
