Commune : **BEZIERS**

## Boulangerie #2

Commentaires : Ruisseau de Bagnols, rive droite

Code : MO\_S\_BAG\_8

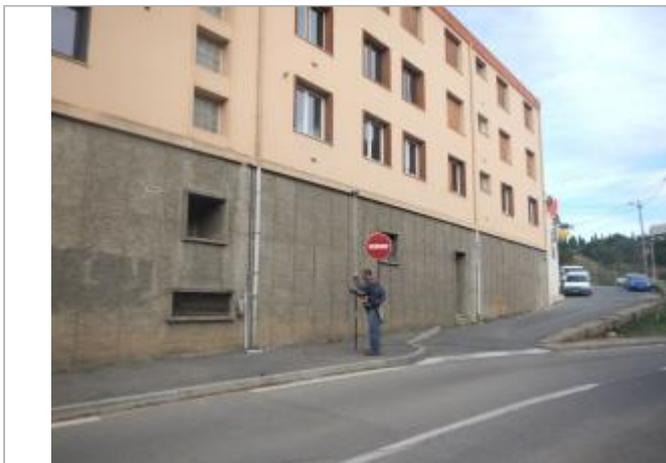
Vue du site

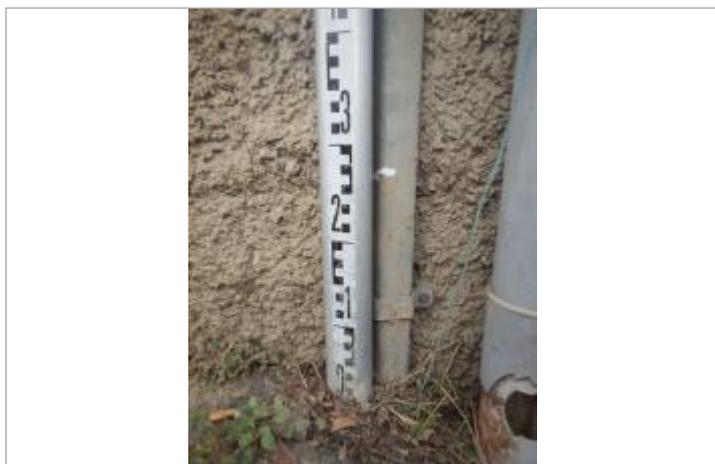
Nature du repère : **Laisse d'inondation**

Commentaires : trace sur le mur

Différence entre le niveau d'eau et la référence (en m) : 0.280 m

Altitude calculée de l'eau (en m) : 16.836

Vue du repère
