Commune : **BEZIERS**

Boulangerie #2

Commentaires : Ruisseau de Bagnols, rive droite

Code : MO_S_BAG_8

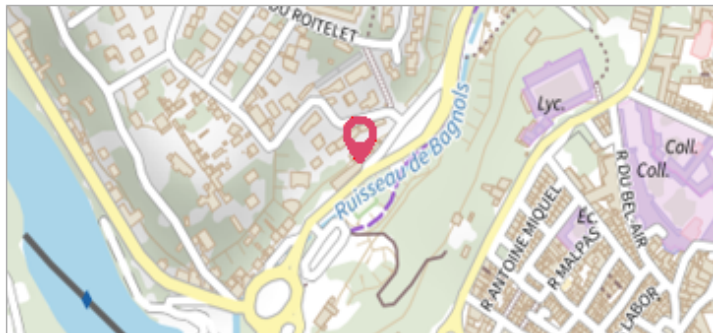
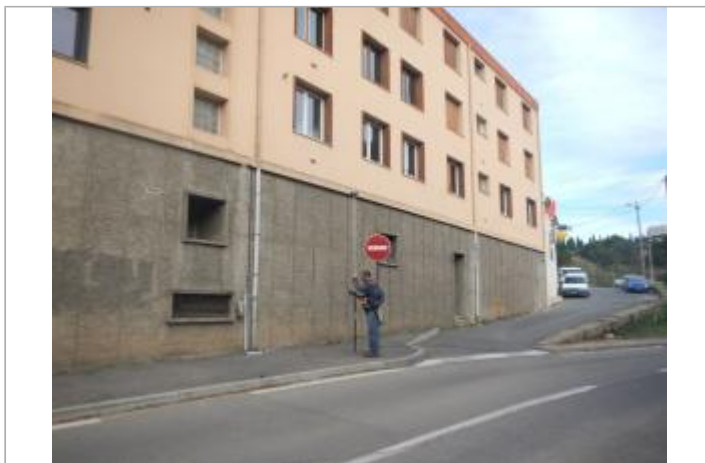
Vue du site

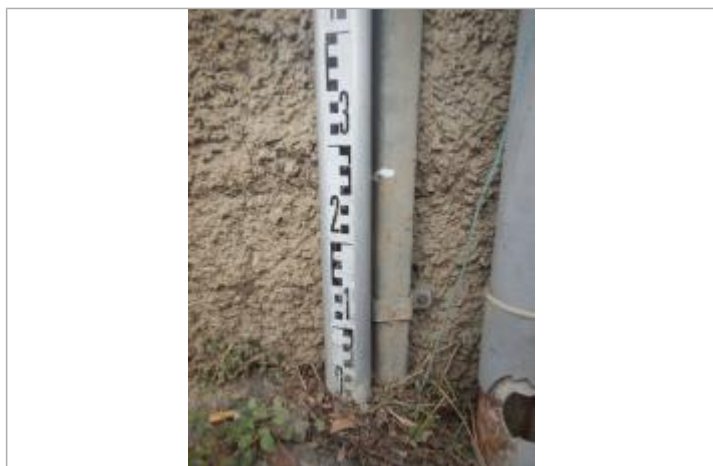
Nature du repère : **Laisse d'inondation**

Commentaires : trace sur le mur

Différence entre le niveau d'eau et la référence (en m) : 0.280 m

Altitude calculée de l'eau (en m) : 16.836

Vue du repère
