## Jardin au droit d'un parking

Commentaires : Ruisseau de Bagnols, rive gauche

Code : MO\_S\_BAG\_9

**23 Octobre 2019**

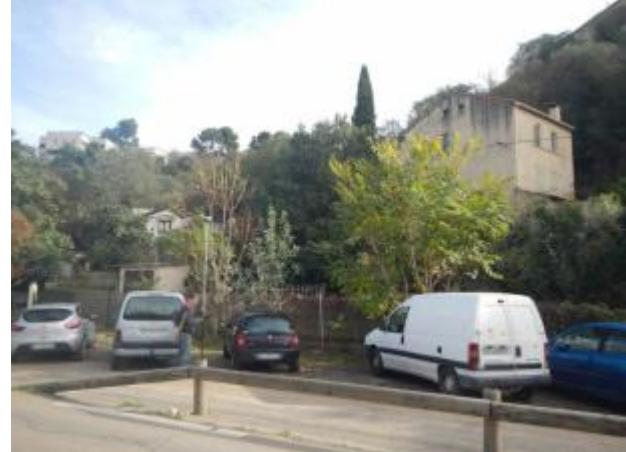
Vue du site

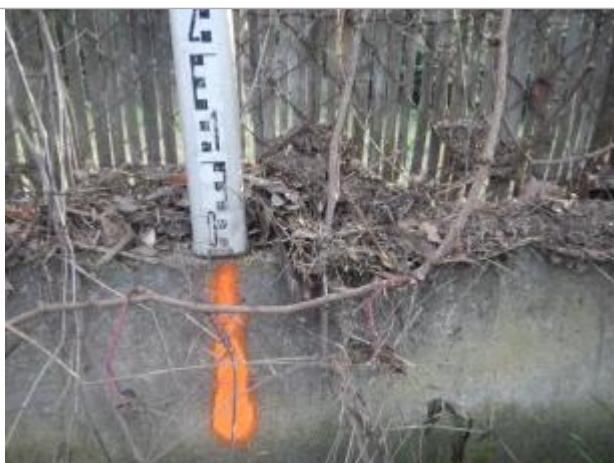
Commentaires : laisse dans le grillage

Vue du repère

Altitude calculée de l'eau : **18.184 m**

Nature du repère : Laisse d'inondation
