Commune : **VILLENEUVE-LES-BEZIERS****Avenue Pierre Bérégovoy, EURO REPAR****Commentaires** : Muret d'enceinte, Ruisseau d'Arièges, rive gauche**1** Repère(s) sur le site**GÉNÉRAL****Unité de gestion** : Méditerranée Ouest**Code** : MO_S_DDTM_6**Date de mise à jour** : 05/11/2020**Auteur** : SPC MO

**23 Octobre 2019**Altitude calculée de l'eau : **4.43 m**Nature de l'inondation : **Débordement de cours d'eau**Nature du repère : **Laisse d'inondation****Commentaires** : Trace sur le mur**GÉNÉRAL****Code** : MO_R_DDTM_6_1**Date de mise à jour** :**Auteur** : SPC MO

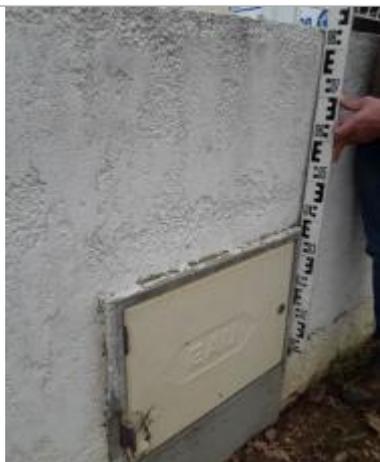
Vue du repère

MARQUE**Maximum de l'inondation** : Oui**Visibilité** : Non renseigné**État du repère** : Non renseigné**Pérennité** : Non renseigné**Repère calculé** : Non renseigné**PHEC** : Non renseigné**SOURCE DE REPÉRAGE : RELEVÉ DDTM 34 DE LAISSES SUITE AUX DÉBOURDEMENTS SUR LES BASSIN DE L'ORB ET DE L'HÉRAULT AVAL LE 23 OCTOBRE 2019 - 25/10/2019****Type de repérage** : Campagne de terrain post-inondation**Organisme** : DDTM 34**NIVELLEMENT INITIAL - 29/10/2019****Méthode** : Nivellement direct**Organisme** : DDTM 34**Référence nivelée** : Autre type de référence**Description référence du repère** : Haut du mur au niveau du compteur d'eau**Système altimétrique** : NGF IGN 1969 (système normal)**Altitude de la référence (en m)** : 5.280 m**Différence entre le niveau d'eau et la référence (en m)** : -0.850 m**Altitude calculée de l'eau (en m)** : 4.43
