Commune : MAGALAS	Rivière : Le Libron
	11 chemin de la lande de rouquette

Unité de gestion : Méditerranée Ouest
Code : MO_S_LIB_11 **Date de mise à jour :** 05/11/2020
Auteur : SPC MO

Code : MO_R_LIB_11_1 **Date de mise à jour :** 05/11/2020
Auteur : SPC MO

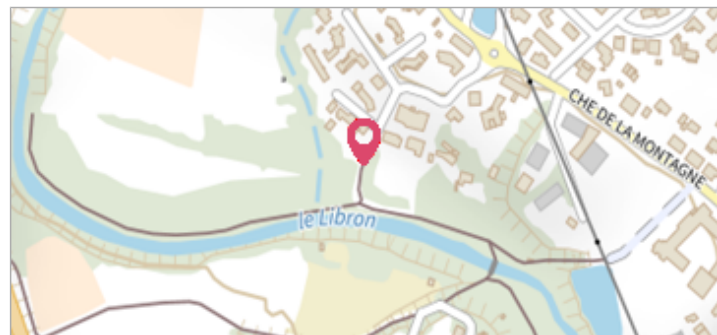
Commentaires : Clôture

23 Octobre 2019 Nature de l'inondation : Débordement de cours d'eau	Altitude calculée de l'eau : 92.71 m Nature du repère : Laisse d'inondation
	Commentaires : Laisse accrochée au grillage

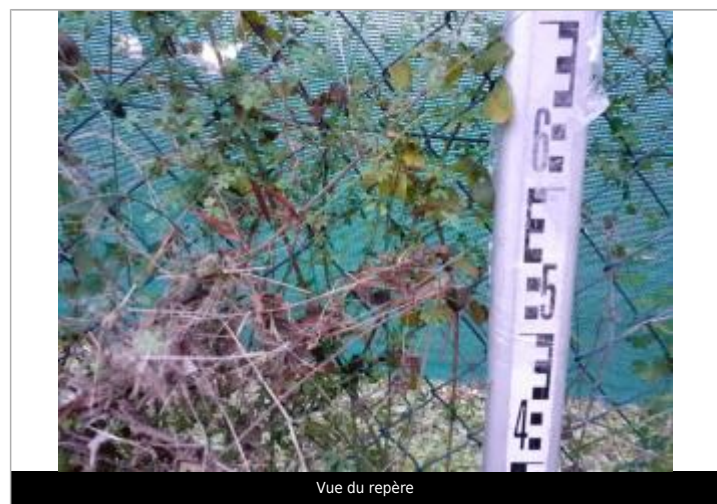
Maximum de l'inondation : Oui
Visibilité : Non renseigné **État du repère :** Non renseigné
Pérennité : Non renseigné **Repère calculé :** Non renseigné
PHEC : Non renseigné

Méthode : Nivellement direct
Organisme : OTEIS
Référence nivelée : Autre type de référence
Description référence du repère : Haut du muret base du grillage
Système altimétrique : NGF IGN 1969 (système normal)
Altitude de la référence (en m) : 92.150 m
Différence entre le niveau d'eau et la référence (en m) : 0.560 m
Altitude calculée de l'eau (en m) : 92.71
