Commune : <b>MAGALAS</b>	Rivière : <b>Le Libron</b>
	<b>Chemin du Pontil</b>

**Unité de gestion :** Méditerranée Ouest  
**Code :** MO\_S\_LIB\_12 **Date de mise à jour :** 05/11/2020  
**Auteur :** SPC MO

**Code :** MO\_R\_LIB\_12\_1 **Date de mise à jour :** 05/11/2020  
**Auteur :** SPC MO

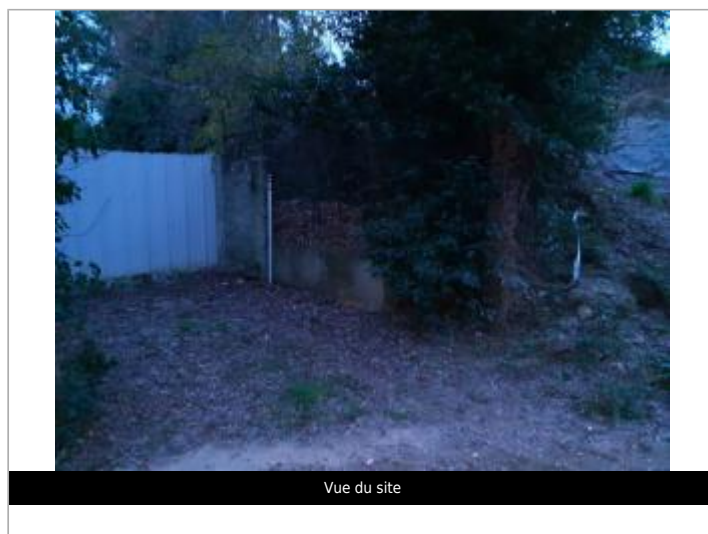
**Commentaires :** Clôture

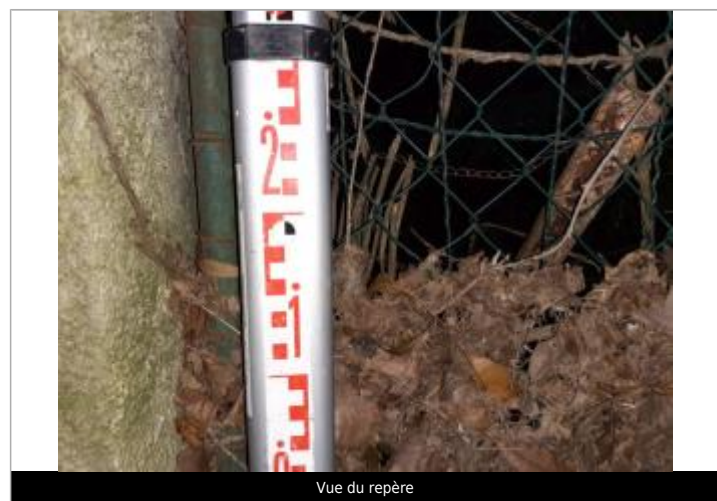
<b>23 Octobre 2019</b>	Altitude calculée de l'eau : <b>92.446 m</b>
	Nature de l'inondation : <b>Débordement de cours d'eau</b>	Nature du repère : <b>Laisse d'inondation</b>

**Commentaires :** Laisse accrochée au grillage

**Méthode :** Nivellement direct  
**Organisme :** OTEIS  
**Référence nivelée :** Autre type de référence  
**Description référence du repère :** Pied de mur  
**Système altimétrique :** NGF IGN 1969 (système normal)  
**Altitude de la référence (en m) :** 91.266 m  
**Différence entre le niveau d'eau et la référence (en m) :** 1.180 m  
**Altitude calculée de l'eau (en m) :** 92.446
