Commune : **BOUJAN-SUR-LIBRON**

**Proche Arnoye**

Rivière : **Le Libron**

**Unité de gestion :** Méditerranée Ouest  
**Code :** MO\_S\_LIB\_31 **Date de mise à jour :** 05/11/2020  
**Auteur :** SPC MO

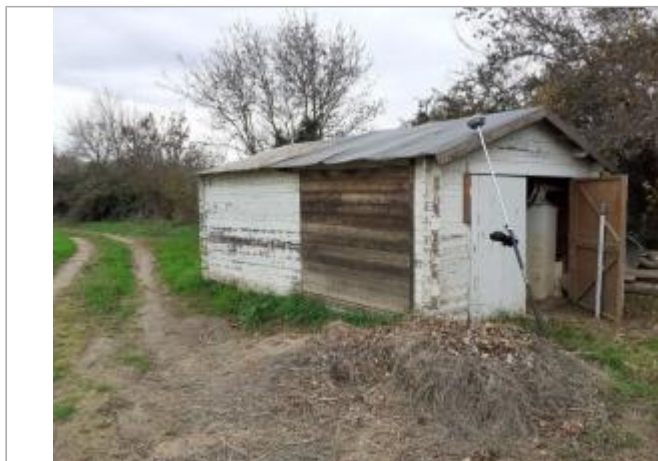
Vue du site

Commentaires : Cabanon

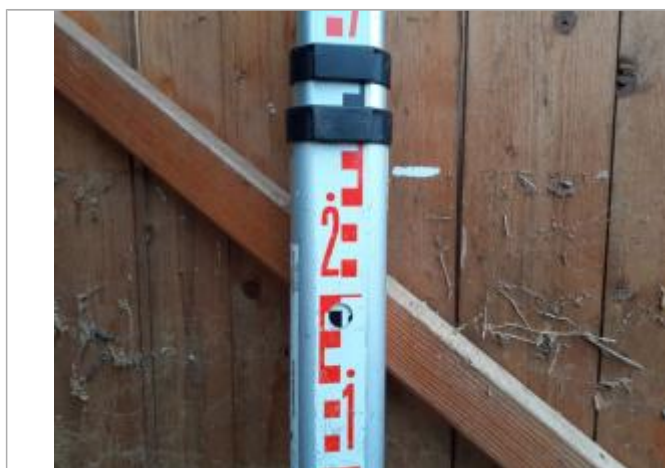
Vue du repère

Altitude calculée de l'eau : **44.184 m**

Nature du repère : **Laisse d'inondation**

Commentaires : Trace à l'intérieur de la porte
